## **ANALISIS KERUSAKAN SLIDING SLEDGE PADA CAN TRAVEL RAIL (CTR)**

### **FAILURE ANALYSIS OF SLIDING SLEDGE ON CAN TRAVEL RAIL (CTR)**

**Apriardi Ihlas**

Balai Besar Bahan dan Barang Teknik  
Jl. Sangkuriang No. 14, Bandung

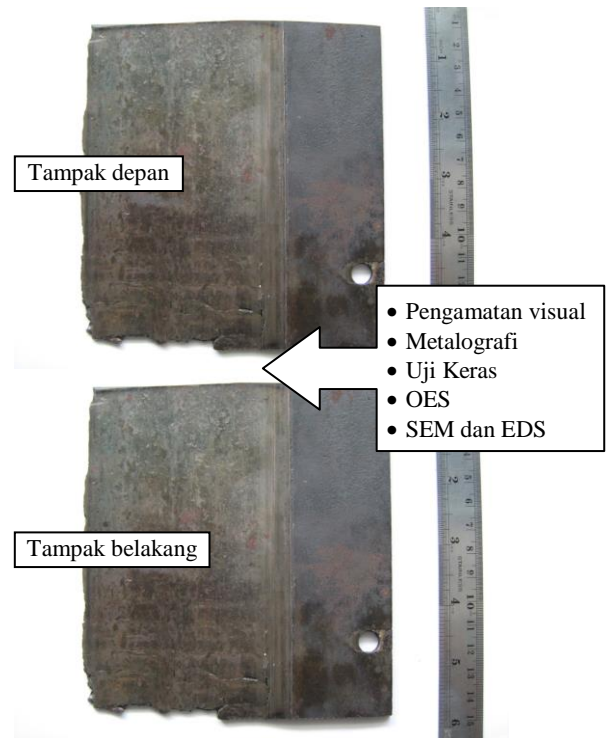
**Gambar 3.** Pengambilan Sampel pada Komponen *Sliding Sledge* yang Mengalami Kerusakan untuk Beberapa Pengujian

Kondisi permukaan komponen yang rusak secara lengkap diperlihatkan pada Gambar 3. Tampak depan merupakan bagian yang mengalami kontak langsung dengan rol, sedangkan tampak belakang merupakan bagian yang bersentuhan dengan dudukan *sliding sledge*.

Pada permukaan yang mengalami kontak langsung dengan rol (tampak atas) terlihat jejak yang dilalui roda rol. Kondisi permukaan cenderung licin dan ditemukan sedikit retak di beberapa lokasi.

Pada permukaan sebaliknya, yaitu yang kontak langsung dengan dudukan rel cenderung berwarna lebih gelap seperti telah mengalami kenaikan temperatur yang tinggi. Selain itu kondisi permukaan cenderung kasar dengan pola yang khas. Alur-alur yang berpola tersebut diduga menjadi awal retakan yang menjalar pada permukaan sebaliknya. Pengamatan lebih lanjut akan dilakukan pada pemeriksaan fraktografi.

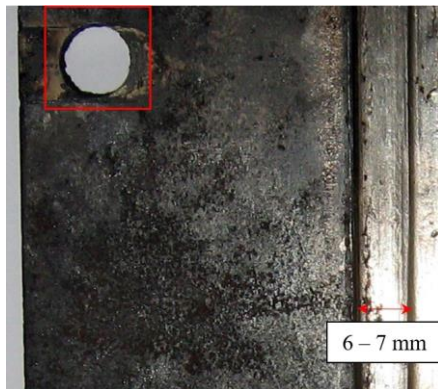
**Gambar 5.** Pergeseran Bidang Kontak Rol pada *Sliding Sledge* CTR Line-1

Hasil pengukuran ketebalan menunjukkan bahwa terjadi penipisan pada daerah jejak yang dilalui rol sekitar 20%. Namun ditemukan tingkat ketebalan jejak yang berbeda pada tepi jejak, yaitu pengukuran ke-4 dan ke-5. Jadi, terjadi pergeseran bidang kontak rol sebesar 6 – 7 mm (gambar 5). Pergeseran ini menunjukkan telah terjadi ketidaksesuaian bidang kontak dengan rol.

Pergeseran yang terjadi dapat disebabkan oleh salah satu atau kedua bidang kontak, antara pelat *sliding sledge* atau rol itu sendiri. Adapun kondisi lubang penjepit tidak mengalami perubahan bentuk dan dimensi. Hal ini memberi petunjuk bahwa pergeseran terjadi akibat *mis-alignment* komponen rol.

1. Dilakukan penyetulan ulang sistem rol pada komponen *sliding sledge* CTR line-1 sehingga tidak terjadi *mis-alignment*.
2. Sebaiknya dilakukan pemeriksaan poros/as rol, apabila sudah aus maka dilakukan penggantian.
3. Terhadap dimensi dan kedudukan rol sebaiknya dilakukan pemeriksaan. Apabila terjadi keausan maka dilakukan perbaikan.

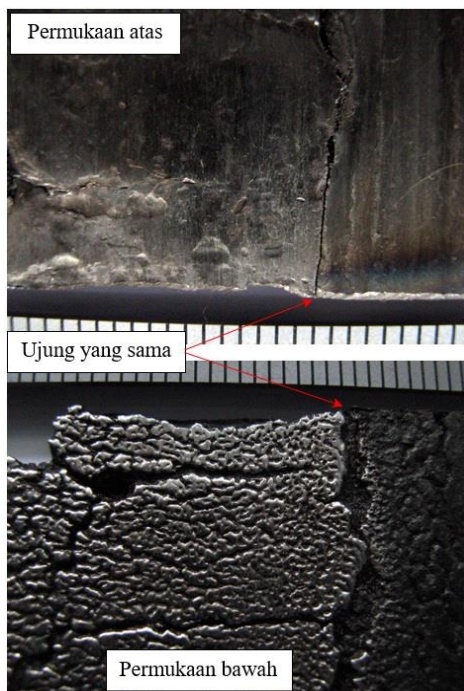
**Gambar 6.** Kondisi Permukaan Atas dan Bawah pada Komponen *Sliding Sledge*

Kondisi permukaan *sliding sledge* yang rusak lebih jelas diperlihatkan pada Gambar 6. Permukaan atas yang kontak langsung dengan rol relatif halus, sedangkan permukaan bagian bawah yang kontak dengan landasan dudukan rel sangat kasar.

Pemeriksaan fraktografi dimulai dengan melihat hubungan retakan pada bagian permukaan atas dan kondisi permukaan bawah. Alur-alur yang merekah saling berhubungan satu dengan lainnya dan terbentuk merata pada seluruh permukaan bawah. Ukuran bukaan rekahan bervariasi, namun yang cenderung lebih besar berada sisi pinggir bidang kontak (Gambar 6). Lokasi retakan permukaan atas berada tepat di atas rekahan utama permukaan bawah. Lokasi ujung retakan kedua permukaan juga sama. Hal ini menunjukkan bahwa retakan berasal dari permukaan bawah.

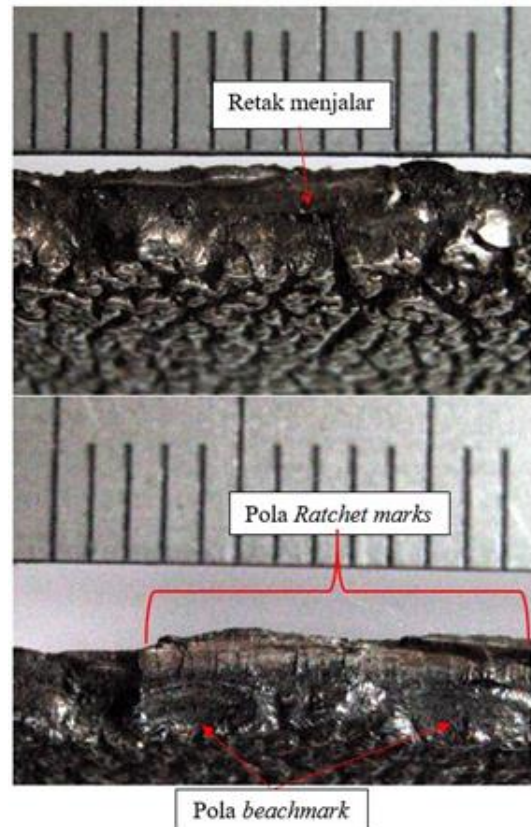
**Gambar 7.** Kondisi Permukaan Patahan Tampak Melintang *Sliding Sledge*.

Permukaan patahan retakan diperlihatkan pada Gambar 7. Gambar tersebut memperlihatkan bahwa penjaluran retakan cenderung berasal dari rekahan yang relatif lebih besar pada permukaan bawah. Arah penjaluran retakan membelok secara horizontal, seperti melewati dua lapisan material yang berbeda. Gambar bawah menunjukkan dua pola karakteristik makro patahan, yaitu *beachmark* dan *ratchet mark* [5, 12]. Kedua pola tersebut menunjukkan bahwa pelat tersebut mengalami kegagalan akibat beban lelah. Selain itu, tidak ditemukan pola *ratchet mark* terlihat jelas di

lapisan atas (permukaan atas), sedangkan pola *beachmark* di lapisan bawah. Inisiasi retakan berasal dari tengah pusaran *beachmark*, yaitu salah satu rekahan tersebut.

Pola patahan patah lelah ini didukung dengan tidak ditemukannya indikasi deformasi plastis. Hal ini menunjukkan kekuatan yang dimiliki pelat relatif tinggi dan akan diverifikasi pada pengujian mekanik

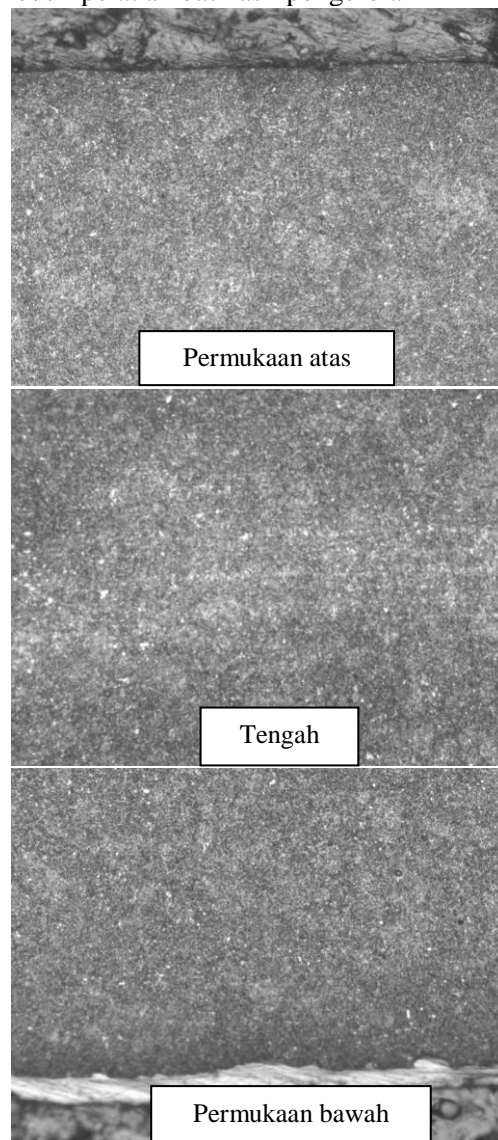
Hasil pemeriksaan metalografi pada bagian yang tidak rusak disajikan pada Gambar 8. Secara umum ukuran butir relatif sangat halus. Struktur mikro komponen *sliding sledge* adalah karbida (bintik-bintik putih) yang terdispersi pada matrik martensit temper. Struktur mikro ini sesuai dengan hasil pengujian komposisi kimia dan hasil uji keras. Perlakuan khusus tidak ditemukan pada kedua sisi permukaan. Sedangkan pada bagian tengah ditemukan

segregasi yang merupakan kondisi normal pada produk pelat akibat hasil pengerolan

**Gambar 8.** Struktur Mikro *Sliding Sledge* pada Bagian yang Tidak Rusak. (a) Permukaan Atas, (b) Tengah, dan (c) Permukaan Bawah

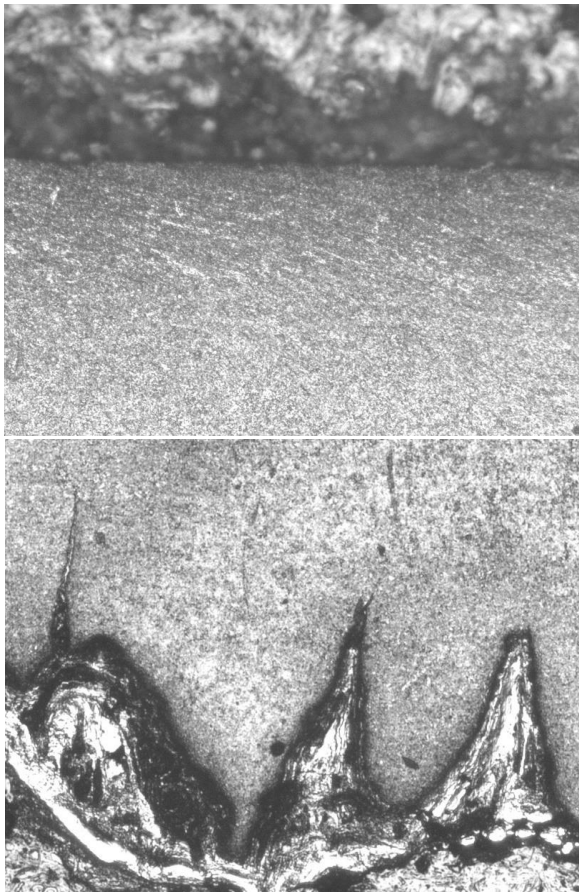
Hasil pemeriksaan metalografi pada bagian yang rusak diperlihatkan pada Gambar 9. Kondisi struktur mikro permukaan atas memperlihatkan butir yang terdeformasi sesuai arah rol. Hal ini berkaitan dengan kontak rol yang memiliki beban secara periodik (beban lelah). Sedangkan struktur pada daerah permukaan bawah seperti mengalami peningkatan temperatur yang tinggi. Hal ini akan mengakibatkan struktur mikro menjadi lebih kasar.

Pada permukaan bawah mudah ditemukan bukaan yang berbentuk kapak, yaitu bukaan berbentuk segitiga. Keberadaan oksida

mendominasi dibandingkan logam induk [5]. Peningkatan temperatur yang berlebih dapat menambah regangan dalam sehingga memberi inisiasi retakan. Berdasarkan penampilan visual, beban kerja, dan pemeriksaan visual, tipe kerusakan adalah *thermal fatigue*.

**Gambar 9.** Struktur Mikro *Sliding Sledge* pada Bagian yang Rusak. (a) Permukaan Atas, (b) Permukaan Bawah.

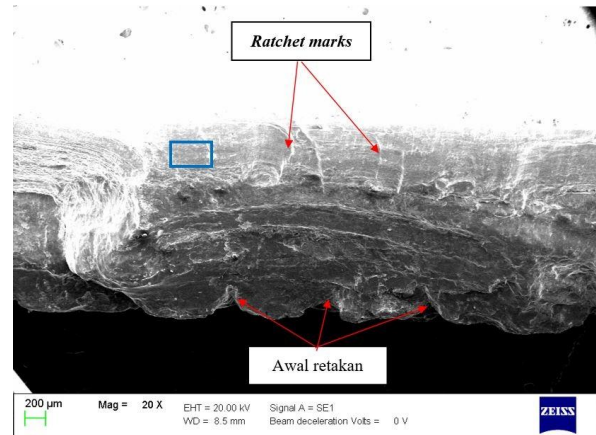
**Gambar 10.** Foto SEM pada Pemeriksaan Permukaan Patahan

Foto permukaan patahan diperlihatkan pada Gambar 10 dan 11. Gambar 10 adalah pengulangan gambar 7 yang memperlihatkan bahwa mekanisme kerusakan yang terjadi akibat beban lelah. Beberapa indikasinya adalah ditemukan *ratchet mark* dan seperti *beachmark*. Verifikasi lebih dalam tentang patah lelah dilakukan dengan fraktografi mikro menggunakan SEM. Gambar 11 memperlihatkan pola *striation* (garis-garis putih) ditemukan pada permukaan patahan. Kondisi ini memastikan bahwa permukaan adalah patahan lelah.

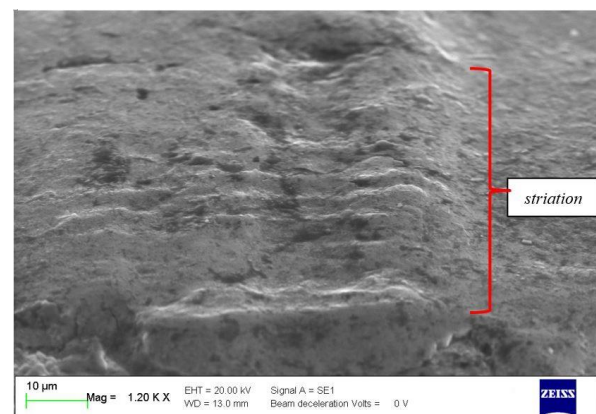
**Gambar 11.** *Striation* pada Fraktografi Mikro Patahan *Sliding Sledge* sebagai Indikasi Patah Lelah (Lokasi dari Kotak Biru pada Gambar 10)

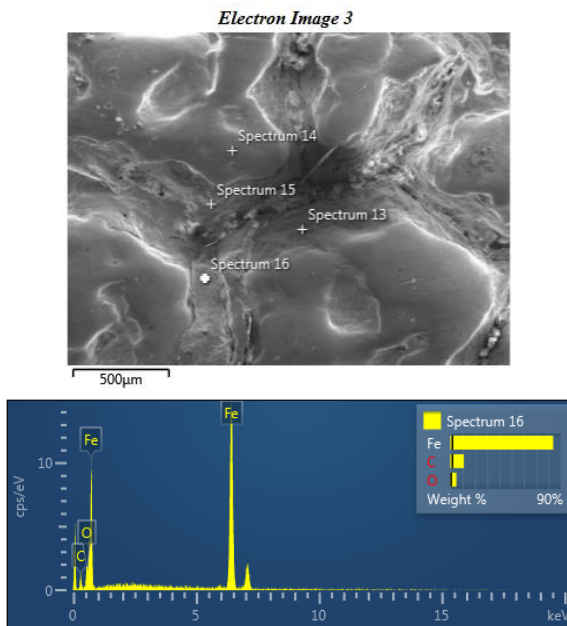
Pemeriksaan komposisi kimia dilakukan pada celah-celah retakan yang berwarna cenderung gelap atau hitam. Pengujian dilakukan pada dua arah lokasi pada permukaan bawah pelat *sliding sledge* yang diperlihatkan pada gambar 12 dan 13. Hasil pemeriksaan menunjukkan keberadaan kandungan karbon dan oksigen sangat tinggi. Hal ini memberi indikasi bahwa pada permukaan ini telah terjadi percikan api akibat gesekan. Jadi, mekanisme kerusakan

yang menimbulkan jaringan retakan pada permukaan bawah *sliding sledge* adalah *thermal fatigue*.

Gambar 12. Foto SEM dan Hasil EDS pada Permukaan Bawah

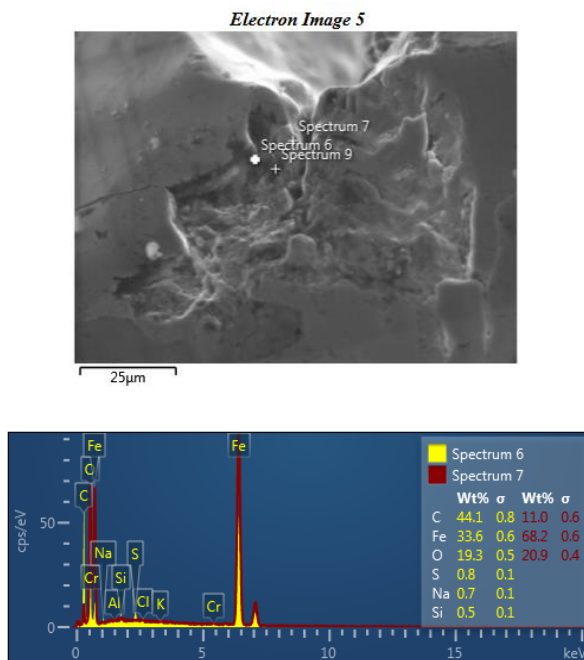
Gambar 13. Foto SEM dan Hasil EDS pada Ujung Retakan
