# INVESTIGASI FRAKTOGRAFI DAN ANALISA TEGANGAN PADA KERUSAKAN BAUT M64 GRADE 10,9 YANG MENGALAMI PENGENCANGAN BERLEBIH

## *FRACTOGRAPHY INVESTIGATION AND STRESS ANALYSIS ON FAILURE OF BOLT M64 GRADE 10.9 DUE TO OVER TIGHTENING*

Apriardi Ihlas\*, Daniel Fajar Puspita, Budi Tjahjohartoto

Balai Besar Bahan dan Barang Teknik, Jl. Sangkuriang No. 14 Bandung

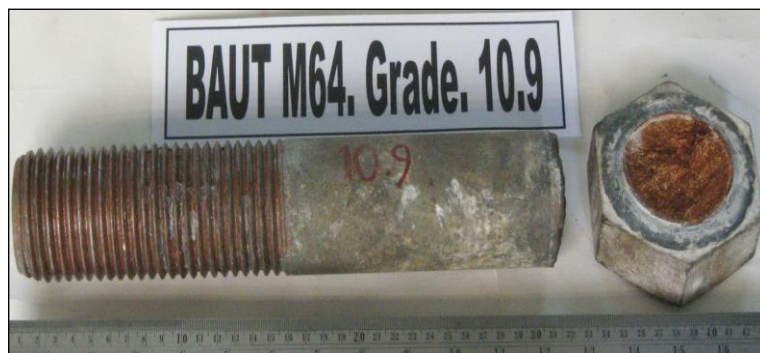
**Gambar 2.** Baut M64 Grade 10,9 yang Mengalami Kerusakan

Pengamatan menyeluruh pada baut yang rusak memperlihatkan kerusakan berupa patah tepat di takikan antara kepala dan batang (Gambar 2). Deformasi plastis sangat kecil memberi indikasi terjadinya patahan getas. Patah getas sangat sensitif terhadap konsentrasi tegangan. Desain atau dimensi, khususnya radius lekukan antara kepala baut terhadap batangnya

sangat berpengaruh terhadap ketahanan beban yang diberikan. Pengencangan yang melebihi kekuatan luluh material akan berakibat fatal [6].

1. Pada proses pengencangan momen puntir harus lebih rendah dari momen puntir maksimum baut
2. Radius takikan batang dan kepala baut diperbesar untuk mengurangi konsentrasi tegangan
3. Dudukan kepala ketika pengencangan harus rata.
4. Perlu dilengkapi pemeriksaan fraktografi mikro dengan metode SEM (*Scanning Electron Microscope*) dan kemungkinan kelainan material di daerah inisial retakan

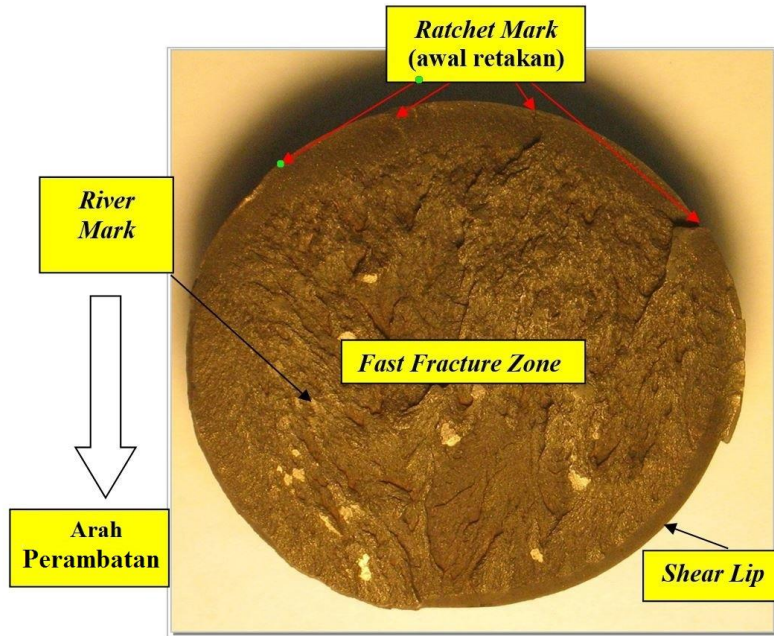
**Gambar 3.** Permukaan Patahan pada Batang Baut yang Rusak

Pemeriksaan permukaan patahan secara visual dapat mengidentifikasi lokasi awal retakan, arah pergerakan retak, dan mekanisme kegagalan. Bidang patahan yang terjadi relatif tegak lurus terhadap arah memanjang batang baut. Patahan bagian batang sedikit cembung dan sebaliknya pada bagian kepala terlihat sedikit

cekung (Gambar 3 dan Gambar 7). Hampir seluruh permukaan didominasi oleh daerah *fast fracture zone* (FFZ) yang memberi indikasi patahan getas yang terjadi seketika. Hal ini sesuai dengan informasi yang diberikan bahwa kerusakan yang terjadi hanya berselang sehari setelah pemasangan.

Daerah FTZ atau zona *overload* mendominasi permukaan patahan, yaitu lebih dari 80%. Kondisi permukaan sangat kasar. Variasi kekasaran yang cukup ekstrim memberi indikasi beban yang diterima tidak hanya tarik, namun juga *bending* [8]. Zona ini berlangsung sangat cepat dan tidak stabil. Pada zona ini, *river mark* tidak terlihat sempurna arahnya sehingga titik mudah menentukan lokasi awal retakan.

Keberadaan beberapa *ratchet mark* merupakan petunjuk bahwa patahan karena *high stress concentration* dan *multiple* retakan awal [9]. Tanda ini memberi batas yang memisahkan antara dua bidang patahan awal. Sedangkan retak awal berada di antara *ratchet mark*. Jadi, tanda ini akan memberi petunjuk arah pergerakan retakan. Akhir dari pergerakan retakan adalah daerah *shear lip*.

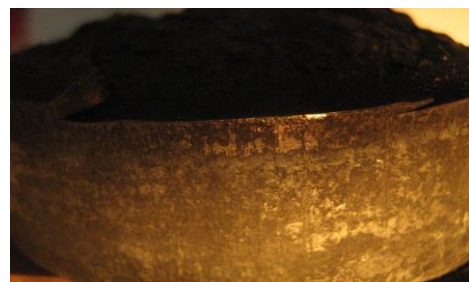
**Gambar 5.** Tampak Samping *Ratchet Marks*

Selain itu, visual tampak samping *ratchet mark* seperti yang diperlihatkan Gambar 5 dapat menentukan jenis beban yang diterima. Beban yang diterima oleh baut adalah beban tarik/*bending*. Hal ini sesuai dengan pembahasan sebelumnya pada kondisi permukaan FTZ.

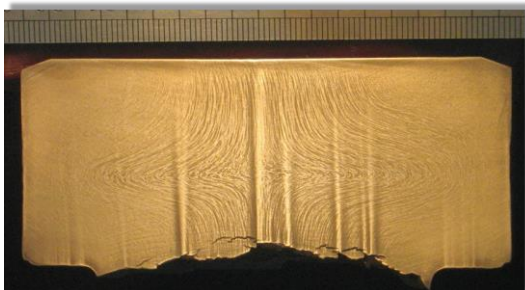
Gambar 7. Foto Makro pada Bagian Kepala Baut

Pengujian makroskopis dilakukan pada penampang bagian kepala yang patah. Foto makro memperlihatkan *flowline* yang membuktikan bahwa bagian ini telah mengalami *upset forging* dalam proses pembuatannya [13]. Selain itu, Gambar 7 mempertegas penjelasan pemeriksaan visual sebelumnya bahwa permukaan patahan pada kepala baut cenderung cekung. Hal ini merupakan indikasi faktor konsentrasi tegangan tinggi [14].

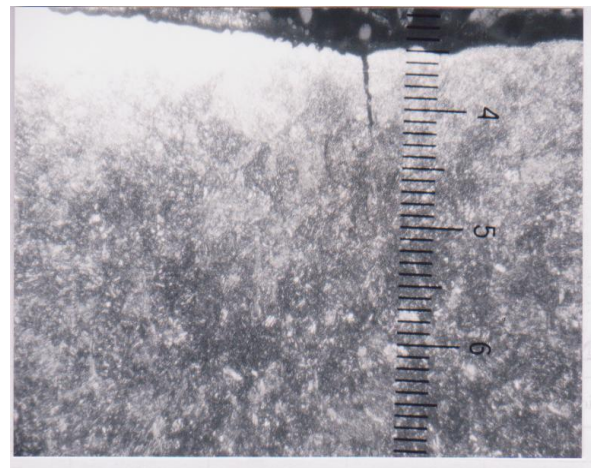
Gambar 8. Bentuk Retakan

Pemeriksaan struktur mikro dilakukan pada permukaan patahan kepala baut. Ditemukan retakan yang bergerak tegak lurus dari permukaan patahan sepanjang  $\pm 0,5$  mm. Kondisi warna daerah permukaan cenderung lebih cerah dibandingkan bagian dalam. Hal ini menunjukkan jejak dari proses pembuatan kepala baut dengan *cold heading* [15]. Proses ini memberi kekuatan pada kepala baut agar tidak mudah terdeformasi, namun meninggalkan tegangan sisa pada material [16].

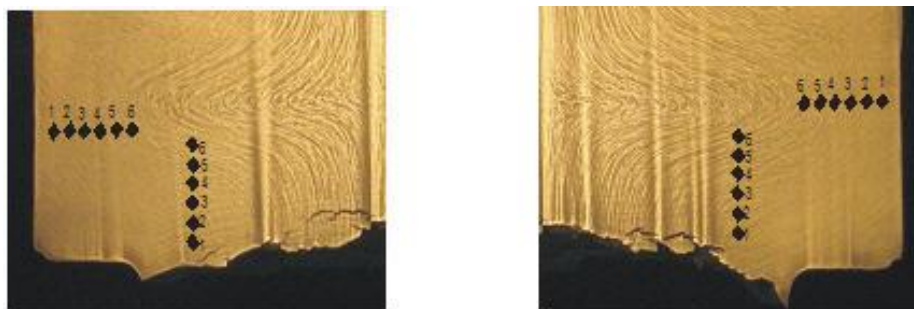
**Gambar 9.** Lokasi Uji Keras Vickers pada Kepala Baut

metode Vickers pada beban 1 kg. Lokasi uji pada bagian penampang kepala baut yang diperlihatkan pada Gambar 7 dan Gambar 9. Pengujian masing-masing sampel dilakukan pada 2 lokasi, yaitu lokasi 1 yang mengarah ke sisi luar permukaan radial baut dan lokasi 2 yang mengarah ke permukaan patahan. Lokasi uji keras dapat dilihat pada Gambar 9.

Hasil pengujian kekerasan yang telah dikonversi ke Rockwell C adalah 33 – 40 HR<sub>C</sub>. Nilai ini tidak jauh berbeda dengan data *mill certificate* yaitu 32 – 39 HR<sub>C</sub>.
