## ANALISIS KEGAGALAN PADA WHEEL HEAD SPOOL

### FAILURE ANALYSIS ON THE WHEEL HEAD SPOOL

**Kosasih, Kuntari Adi Suhardjo**

Balai Besar Bahan dan Barang Teknik, Jl. Sangkuriang No.14 Bandung 40135

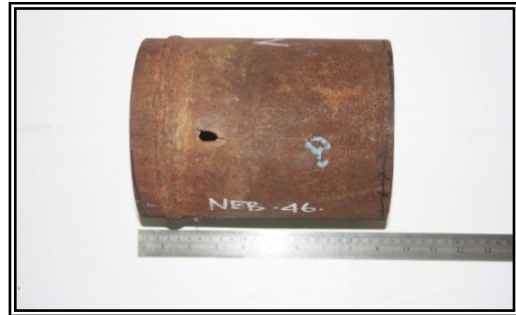
Dari hasil pengamatan visual pada bagian luar benda uji terlihat adanya lubang dekat daerah pengelasan, antara *flange* dengan *reducer* seperti diperlihatkan pada Gambar 4. Pada bagian dalam terlihat adanya pengikisan oleh aliran media pada daerah pengelasan yang mempunyai takikan (notch) yang cukup signifikan dan mengakibatkan terjadinya penipisan seperti ditunjukkan pada Gambar 5. Pada bagian dalam terlihat adanya pengikisan oleh aliran media pada daerah pengelasan yang mempunyai takikan (notch) yang cukup signifikan dan mengakibatkan terjadinya penipisan seperti terlihat pada Gambar 6 dan 7. Secara visual terjadinya penipisan kemungkinan adanya pengikisan dari aliran fluida yang bergerak secara turbulensi dan stagnasi pada daerah tersebut. Disamping itu terlihat adanya material yang berbeda antara *flange*, *reducer* dan pipa. Kemungkinan perbedaan material *flange* dan *reducer* akan mengakibatkan terjadi korosi Galvanik. Selain itu pada daerah tersebut akan bersifat Anodik. Dengan kecepatan alir yang tinggi maka akan lebih mudah terjadi pengikisan [6]. Adanya pengikisan telah dibuktikan dengan pengukuran dimensi contoh dengan hasil sebagai berikut:

Gambar 4. Lokasi Visual Benda Uji

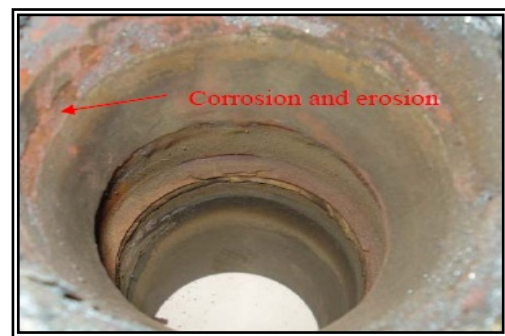
Visualisasi dari pecahnya *Flange* dan *Reducer* itu terletak di daerah sambungan las yang diduga pada daerah HAZ. Adanya pengelasan maka terbentuk *root* hasil pengelasan yang merupakan takikan (notch) pada permukaan bagian dalam. Takikan pada permukaan bagian dalam akan menyebabkan terjadinya arus turbulensi, disamping itu pada daerah las, khususnya HAZ memiliki kekerasan yang tinggi (170 HV s/d 194 HV) yang artinya daerah HAZ tersebut bersifat anodik. Adanya aliran gas di dalam dengan kecepatan yang tinggi serta bersuhu dengan tekanan yang tinggi, maka daerah HAZ tersebut akan mengalami pengikisan.

Gambar 5. Visual Daerah Bocor

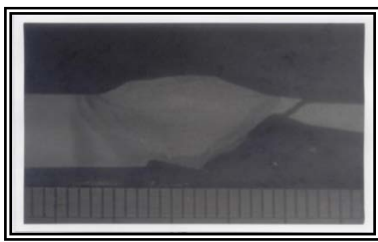
Hasil foto makroskopis terlihat pada Gambar 6 dan Gambar 7, menunjukkan adanya indikasi pengikisan yang disebabkan oleh media gas yang mempunyai sifat pengikisan yang signifikan, seperti karbon dioksida dan heksan ( $C_6^+$ ). Kedua zat kimia tersebut dapat melarutkan material yang keras dan getas. Disamping itu pada profil permukaan kondisinya tidak rata, bahkan terdapat takikan hasil pengelasan. Kedua penyebab tersebut di atas yang mengakibatkan terjadinya penipisan dan akhirnya mengalami kebocoran.

Gambar 6. Foto Makro Daerah Las

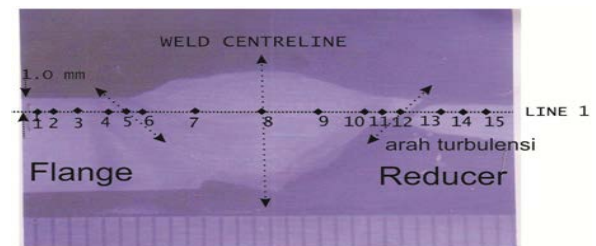
Gambar 8. Lokasi Uji Keras *Flange* ke *Reducer*

1. Daerah satu (1) Sambungan *flange to reducer* dapat dilihat pada Gambar 8. Pada Tabel 2 ditunjukkan hasil uji kekerasan pada sambungan *flange* dan *reducer*, menunjukkan nilai kekerasan yang mencolok, terutama pada HAZ, jadi jelas pada daerah HAZ akan bersifat anodik yang efeknya terhadap serangan korosi erosi. Mengingat adanya aliran gas arahnya dari *reducer*, maka terjadi aliran turbulensi di sekitar takikan (*nocht*) daerah *reducer*. Maka terjadilah penipisan yang selanjutnya akan berkembang menjadi lubang dan terjadilah kebocoran.

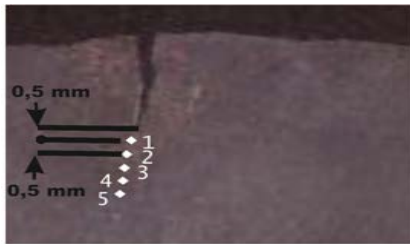
Gambar 9. Lokasi Uji Keras Ujung Pipa Pecah

Dari Tabel 3 terlihat bahwa hasil uji kekerasan pada pipa (*line pipe*) nilainya bervariasi. Pada daerah ujung *Crack* (retak) mempunyai nilai kekerasan yang tinggi. Jadi kemungkinan awal retak mempunyai nilai kekerasan yang lebih tinggi. Dengan demikian pada daerah yang mempunyai nilai kekerasan tinggi akan rentan terhadap serangan korosi, karena di daerah tersebut bersifat anodik [8].

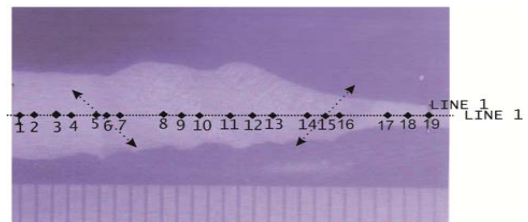
Gambar 10. Lokasi Uji Keras *Flange-Reducer-Pipa*

Dari ketiga jenis komoditi/barang, yaitu: *flange – reducer – pipa* menunjukkan adanya pengikisan di permukaan bagian dalam. Bagian dalam yang mudah terkikis oleh media gas yang mengalir adalah barang yang materialnya mempunyai nilai kekerasan yang lebih tinggi dibanding dengan lainnya. Hal ini terlihat pada Gambar 10. Dengan adanya korosi erosi yang disebabkan oleh aliran gas yang tinggi akan mengakibatkan terjadinya pengikisan yang signifikan, mengingat bahwa gas memiliki kandungan unsur hidrokarbon, karbon dioksida dan heksan yang bersifat sebagai pelarut yang mengakibatkan pengikisan [9].

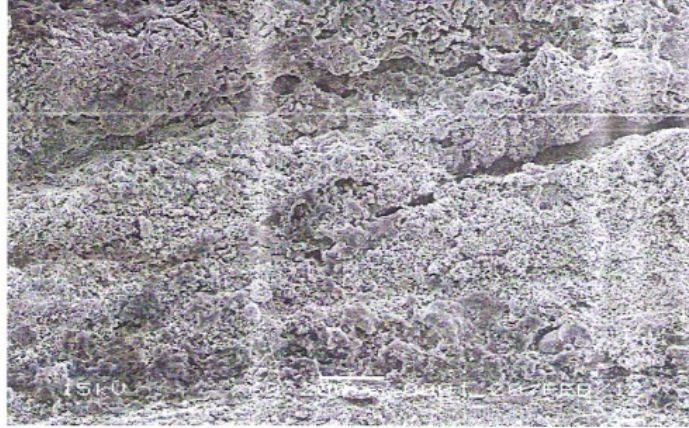
Pada pengujian dengan *Scanning Electron Microscope* (SEM) secara kualitatif menunjukkan adanya kerak (*scale*) yang rapat dan menyatu seperti terlihat pada Gambar 11 dan Gambar 12. Kerak tersebut akan mempermudah terjadinya

Material *flange* dan pipa penyalur masing-masing memiliki senyawa yang cukup dominan yaitu silika dan besi oksida, yang artinya senyawa tersebut memiliki karakteristik yang sama yaitu keras. Hasil pemeriksaan SEM ditujukan untuk mengetahui jenis dan karakteristik kerak. Pada Gambar 11 dan Gambar 12 hasil pemeriksaan SEM memperlihatkan adanya kerak (*scale*) yang berwarna putih dan keabu-

abuan. Ini menunjukkan kerak yang keras seperti silika dan besi oksida. Walaupun kerak tersebut keras namun masih mempunyai sifat *porous*, sehingga bila ada unsur korosif seperti  $Cl^-$  dan  $S^{2-}$  akan berpenetrasi ke daerah *porous* tersebut, dan

Gambar 11. *Scale* Besi Oksida dan Silika Rapat dan Menyatu

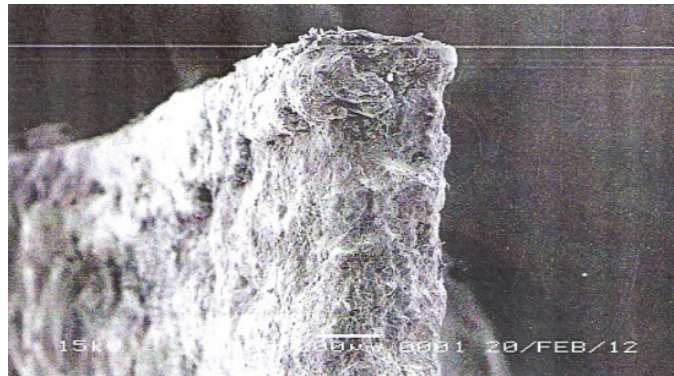
Gambar 12. *Scale* Besi Oksida dan Silika yang Berlapis-Lapis dan Rapat Menyatu

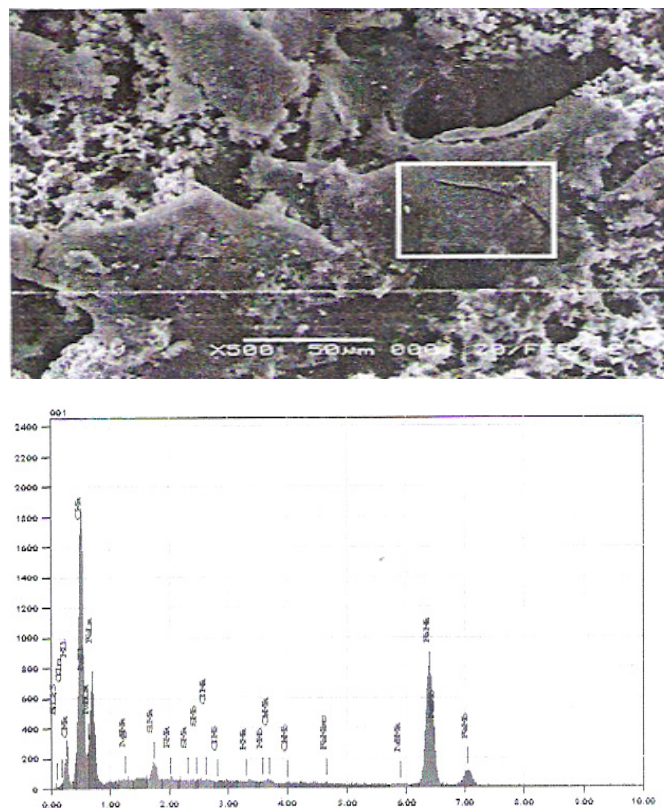
Gambar 13. Hasil Uji SEM dan EDS Produk Korosi
