# ANALISA KEGAGALAN KERETAKAN PERMUKAAN LUAR SUDUT ANTARA KEPALA DAN BADAN KOMPONEN YOKE ROTOR GF21

## FAILURE ANALYSIS OF SURFACE OUTSIDE CORNER RIFT BETWEEN THE HEAD AND BODY PART ROTOR YOKE GF21

Toni Agung Priambodo, Kuntari Adi Suhardjo

Balai Besar Bahan dan Barang Teknik, Jl Sangkuriang 14, Bandung  
Email: toniagung@kemenperin.go.id

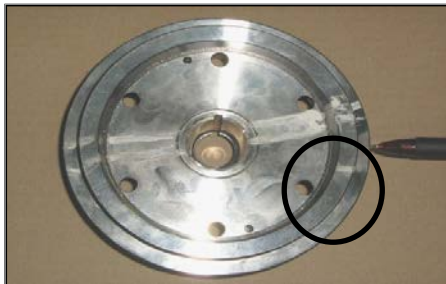
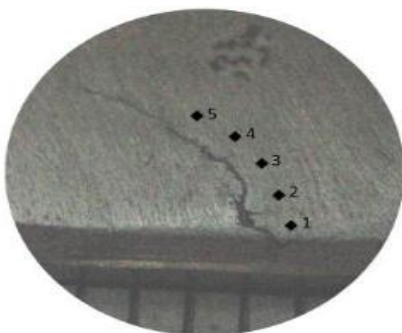
Gambar 4. Lokasi Retak dan Lokasi Pengambilan Uji Keras

Pemeriksaan visual memperlihatkan retakan terjadi tepat di dekat radius antara bagian kepala dan bagian badan (Gambar 4).

Nilai kekerasan pada bagian retak relatif lebih besar daripada bagian yang tidak retak, hal ini merupakan indikasi bahwa retak terjadi pada saat proses tempa, sehingga pada bagian yang retak mengalami perubahan bentuk atau deformasi yang menyebabkan terjadinya *strain hardening*.

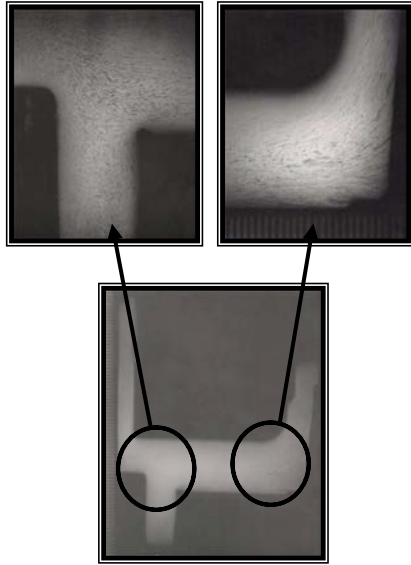
Gambar 6. Foto Makro pada Bagian Penampang Yoke Rotor

Pengujian makroskopis dilakukan pada penampang melintang *Round Bar* dan penampang dari Yoke Rotor. Gambar 1 memperlihatkan penampang *Round Bar* secara keseluruhan, sedangkan Gambar 6 memperlihatkan penampang Yoke Rotor dan terdapat *flowline* yang memperlihatkan bahwa bagian ini telah mengalami *forging* dalam proses pembuatannya. Sedangkan bentuk retakan adalah seperti pada Gambar 7.

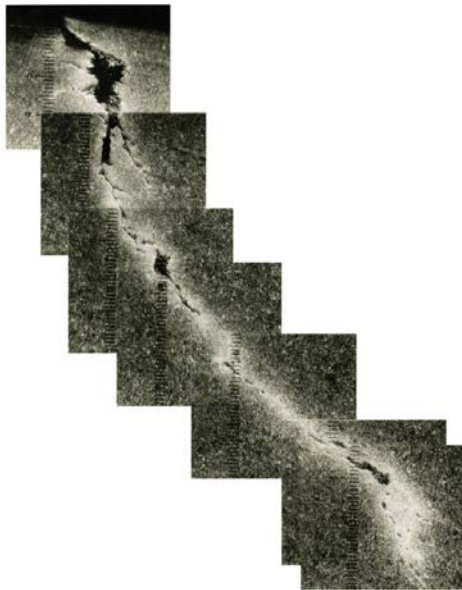
Gambar 7. Bentuk Retakan

Dari hasil pemeriksaan bentuk retakan terlihat retakan memanjang dan tidak bercabang, hal ini menandakan bahwa retakan terjadi akibat *forging* dan bukan akibat adanya perlakuan panas (*heat treatment*). Pada ujung retakan terlihat ada inklusi dan terlihat juga didekat retakan dengan bentuk memanjang.

Dari Gambar 7 terlihat pada jalur retakan terlihat lebih putih daripada daerah sekitarnya. Hal ini menandakan pada daerah retakan mempunyai fasa ferit. Sedangkan yang berwarna hitam adalah fasa perlit. Hal ini mengindikasikan telah terjadi dekarburisasi. Dekarburisasi adalah berkurangnya atau hilangnya unsur karbon akibat pemanasan di atas temperatur kritis [3].

Dari hasil pemeriksaan EDS pada ujung retakan terdapat unsur Fe dengan kandungan berat 98,81% dan Mn dengan kandungan berat 1,16% sedangkan S dengan berat 0,04%. Dari data SEM dan EDS tersebut dapat dilihat bahwa jalur retak (Gambar 7) melewati inklusi, sehingga pada jalur retakan terdapat retak yang terbuka atau membesar. Data hasil pemeriksaan EDS lihat Gambar 13.

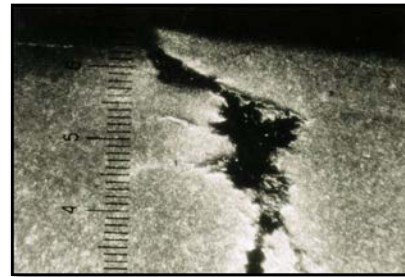
Gambar 8. Bentuk Awal Retakan

Pada awal retakan terlihat cacat terbuka dengan indikasi seperti robek (Gambar 8) dan ketinggian sisi retak tidak sejajar, menandakan bahwa retak terjadi akibat adanya deformasi yang cukup besar. Sedangkan pada ujung retakan (Gambar 9) dan daerah dekat retakan terlihat adanya inklusi yang memanjang (Gambar 10).
