PENGGETASAN LOGAM CAIR PADA CAPILLARY TUBE BAJA TAHAN KARAT 316

LIQUID METAL EMBRITTLEMENT (LME) OF 316 STAINLESS STEEL CAPILLARY TUBE

Apriardi Ihlas

Balai Besar Bahan dan Barang Teknik, Jl. Sangkuriang No. 14 Bandung 40135
Email: apriardi.ihlas@gmail.com

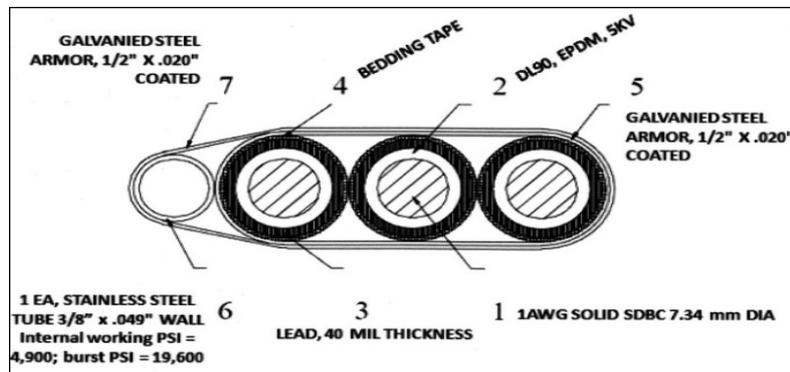
Gambar 1. Skema Susunan Komponen pada *Capillary String* yang Rusak

Berdasarkan skema susunan komponen di atas, telah terjadi kontak antara *capillary string* yang terbuat dari *galvanized steel* terhadap *capillary tube* 316 (no 6). Kondisi ini mengindikasikan terjadinya fenomena penggetasan logam cair seng terhadap baja tahan karat 316.

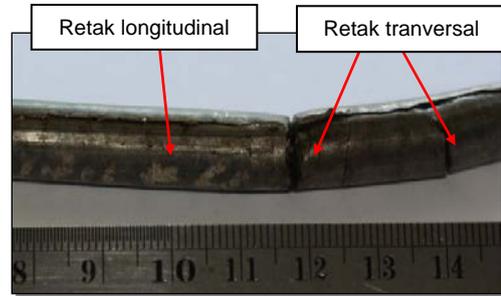
Pada semua *tube* yang rusak memperlihatkan bekas jejak radial yang seragam yang diduga berasal dari cengkeraman pelindung terluar, yaitu *capillary string* yang terbuat dari *galvanized steel* (Gambar 3 dan 4). *Capillary string* memiliki profil yang khas sehingga hanya terjadi kontak pada bagian yang menonjol ke dalam. Hal ini menunjukkan adanya kontak langsung antara *galvanized steel* yang relatif agak menekan *tube 316 SS*.

Pengamatan visual lebih jauh terhadap *tube* yang rusak menunjukkan adanya kecenderungan retak terjadi di lokasi jejak/kontak tersebut (yang selanjutnya disebut retak transversal) terlihat jelas pada Gambar 3. Selain itu, ditemukan juga retak lurus arah longitudinal *tube* yang diduga merupakan sambungan las dan akan dibuktikan pada pemeriksaan makro.

Gambar 3. Lokasi Retakan yang Terjadi pada *Tube 316 SS* yang Rusak

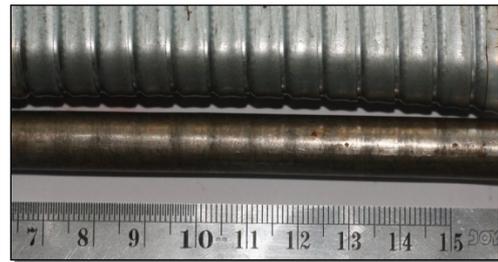
Gambar 4. Bekas Jejak *Tube 316* dan Profil *Capillary String*

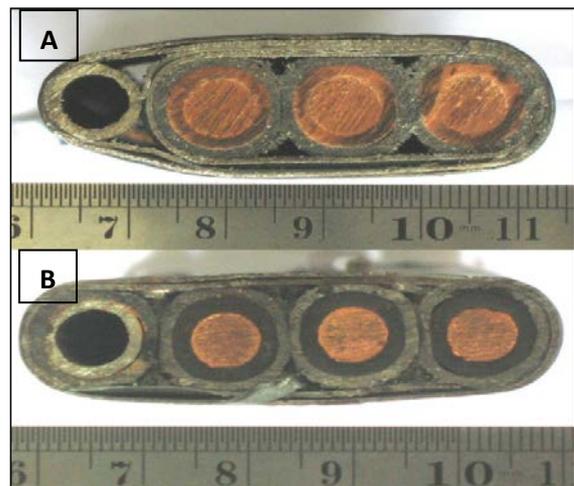
Adapun susunan *centriline cel flat* set yang rusak dan *centriline cel flat* set yang tidak rusak dapat dibedakan seperti terlihat Gambar 5. Berdasarkan Gambar tersebut terlihat bahwa *tube 316 SS* tidak rusak karena ada lapisan pelindung sehingga tidak terjadi kontak langsung dengan pelapis

galvanized steel. Sebaliknya, susunan *capillary string* set yang rusak karena tidak dilapisi sehingga ada kontak langsung dengan *galvanized steel*. Berdasarkan pengamatan visual, diduga lapisan pelindungnya sama dengan ketiga kawat tembaga pada Gambar 5, yaitu timbal.

Gambar 5. Susunan *Centriline Cel flat* yang rusak (A) dan tidak rusak (B)

1. Hindari kontak langsung seng (*galvanized steel*) dengan *capillary tube* yang berbahan baja tahan karat austenit 316.
2. Berikan lapisan pelindung terhadap *capillary tube* sehingga terhindar dari kontak langsung dengan seng. Misalnya timbal, Pb.
3. Kurangi faktor-faktor yang mempengaruhi peningkatan temperatur kontak di bawah temperatur titik cair seng.

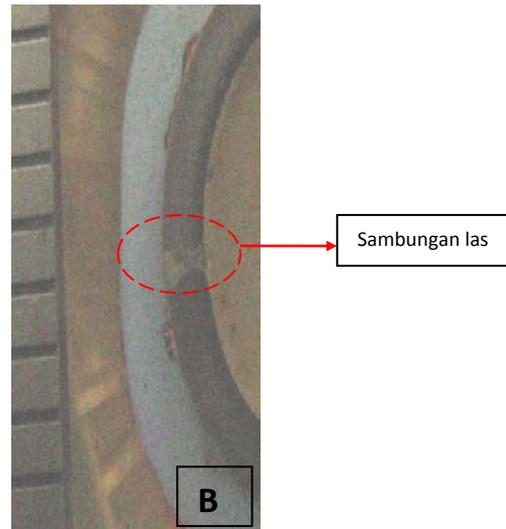
Berdasarkan pemeriksaan makro terlihat bahwa pada kedua *tube* terdapat sambungan las dengan arah longitudinal. Berdasarkan arah pengelasan dan bentuk sambungan las, teknologi pengelasan yang diduga adalah sama. Teknologi pengelasan yang umum dilakukan untuk *tube* tersebut adalah *electric resistance welded pipe* (ERW), *high frequency resistance welding* (HFR pipe) [11].

Gambar 6. Foto Makro Sambungan Las pada *Tube* 316 SS

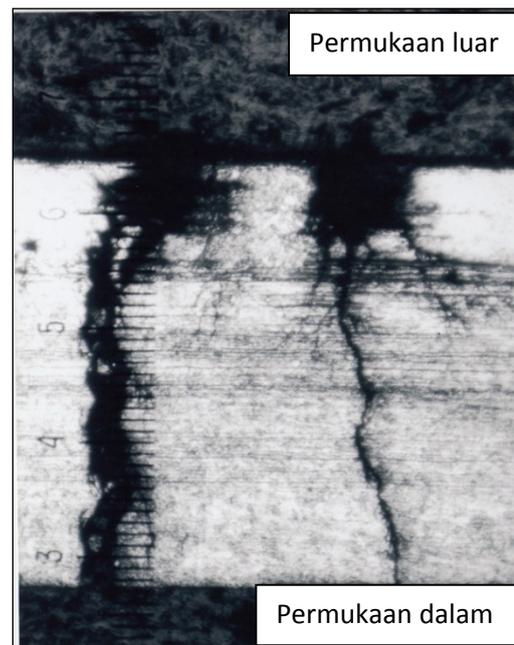
Gambar 7. Struktur Mikro pada Retak Transversal

Foto pada pemeriksaan retakan transversal menunjukkan fenomena unik. Struktur mikro pada retak transversal menunjukkan bahwa retakan selalu dimulai dengan adanya kerusakan lokal separuh bola yang cukup dalam sebelum retakan menjalar. Struktur sumuran lokal pada permukaan luar diduga karena adanya kontak langsung dengan seng. Selanjutnya, terjadi retak yang menjalar dan cenderung tegak lurus menuju pusat diameter *tube* diperlihatkan pada Gambar 7. Retak yang menjalar tersebut cenderung tidak bercabang

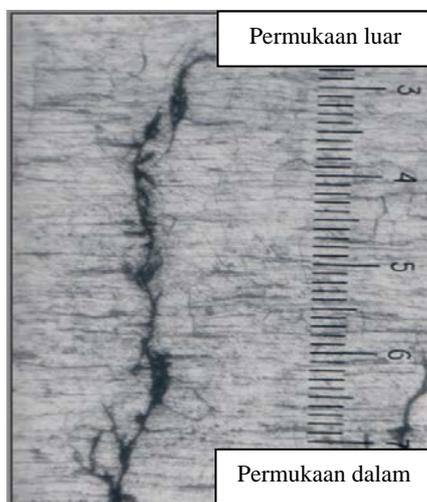
Sedangkan struktur mikro pada retak longitudinal terlihat sangat jelas menyerang di daerah logam las. Khusus sisi luar cenderung tepat di tengah atau *bondline*. Keberadaan *bondline* ini juga mempertegas bahwa proses pengelasan pada *tube* adalah ERW.

Gambar 8. Retak Intergranular

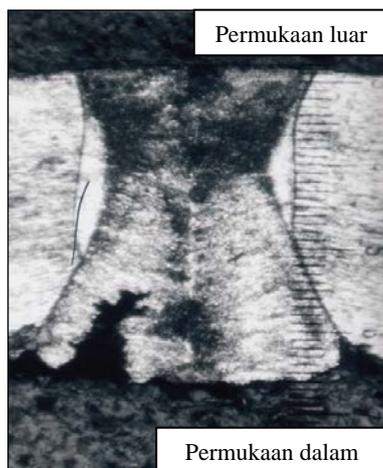
Gambar 9. Struktur Mikro pada Retak Longitudinal

Pada kasus retak longitudinal ini menggunakan sampel yang tingkat kerusakan retaknya belum tembus. Gambar 9 menunjukkan bahwa penyerangan awal korosi tidak hanya dari bagian luar tapi juga dari bagian dalam juga, namun lebih didominasi dari bagian luar. Hal ini diduga ada kaitan yang erat pada perbedaan kemulusan atau *reinforcement* sambungan las antara bagian luar dan dalam. Bagian luar relatif mulus (tanpa *reinforcement*), sedangkan bagian dalam disertai *reinforcement* yang mengakibatkan adanya takikan di *fusion line* dan permukaan las relatif tidak mulus.

Selain itu, tidak adanya korosi yang menyerang sambungan las *tube* B (*tube* yang tidak rusak) dari arah dalam menunjukkan bahwa penyebab retak longitudinal bukan berasal dari larutan kimia (*scale inhibitor*).

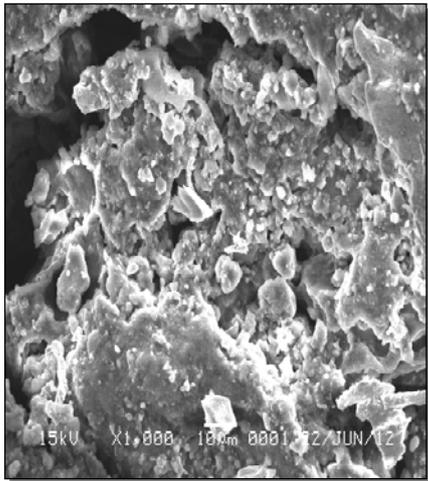
Hasil pemeriksaan SEM menunjukkan bahwa permukaan patahan pada ujung retak tertutupi oleh deposit. Akibatnya, tidak terlihat morfologi permukaan patahan intergranular seperti yang ditunjukkan pada pemeriksaan metalografi. Pada beberapa kasus penggetasan tidak hanya didominasi oleh retakan intergranular, namun juga transgranular [13]. Retakan yang terjadi sangat tergantung pada pasangan material logamnya, karena patah getas dapat terjadi pada kedua tipe retakan tersebut [2].

Gambar 10 . Foto SEM pada Ujung Retak Transversal

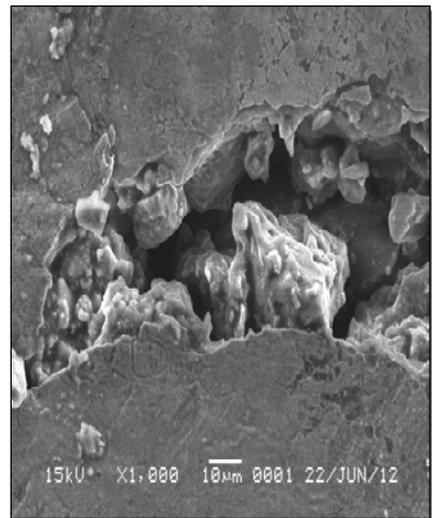
Gambar 11 . Foto SEM pada Ujung Retak Longitudinal

Kandungan *seng* telah mencapai permukaan ujung retakan longitudinal bagian dalam *tube*. Hal ini hanya mungkin terjadi setelah kebocoran oleh fenomena LME (*Liquid Metal Embrittlement*) oleh *seng* pada retak transversal dari arah luar. Selain itu fenomena ini menunjukkan juga bahwa *seng diffusion* tidak hanya berwujud *liquid* (di atas 750°C) namun juga mencapai temperatur lebih dari 900°C (berwujud uap) [14].

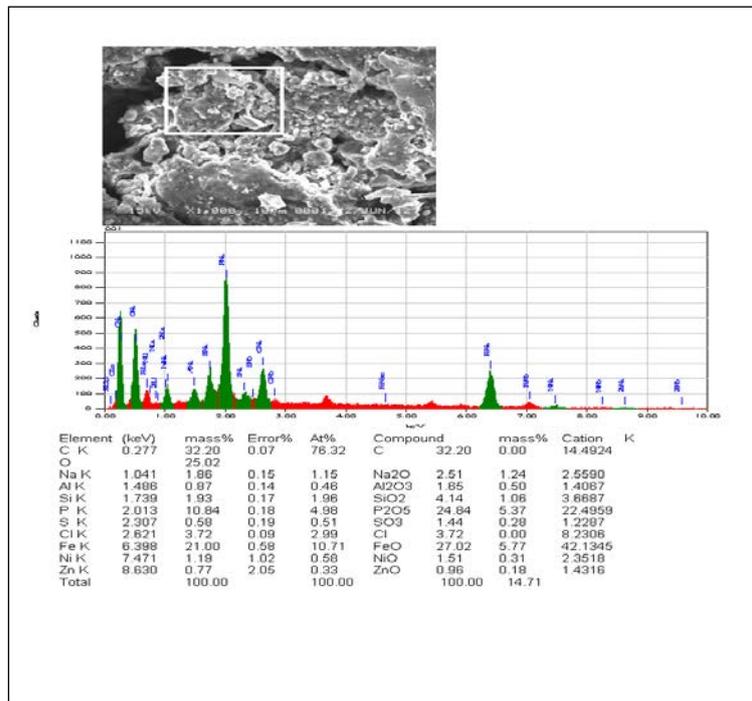
kedua jenis ujung retakan menunjukkan kandungan unsur dan komposisi yang relatif sama, dan didominasi oleh senyawa organik dan deposit oksida (berasal dari fluida sumuran), yang terdiri dari tiga jenis kandungan logam yaitu, Besi (Fe), Nikel (Ni), dan Seng (Zn). Sedangkan krom (krom oksida) sebagai pelindung baja tahan karat austenit tidak ditemukan. Hal ini menunjukkan bahwa di luar unsur pemuatan *tube* 316 SS, hanya seng yang ditemukan pada ujung retakan.

Gambar12. Hasil Pengujian SEM/EDS pada Retak Transversal

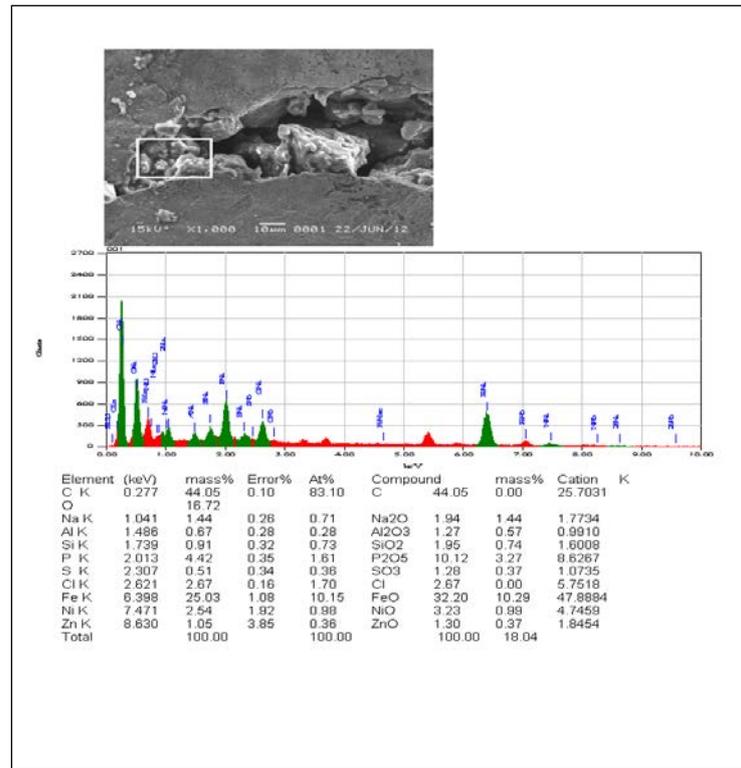
Gambar 13. Hasil Pengujian SEM/ EDS pada Retak Longitudinal
