# ANALISIS KERUSAKAN PADA ROTOR TURBIN UAP KAPASITAS 3191 KW

## FAILURE ANALYSIS OF A 3191 KW STEAM TURBINE ROTOR

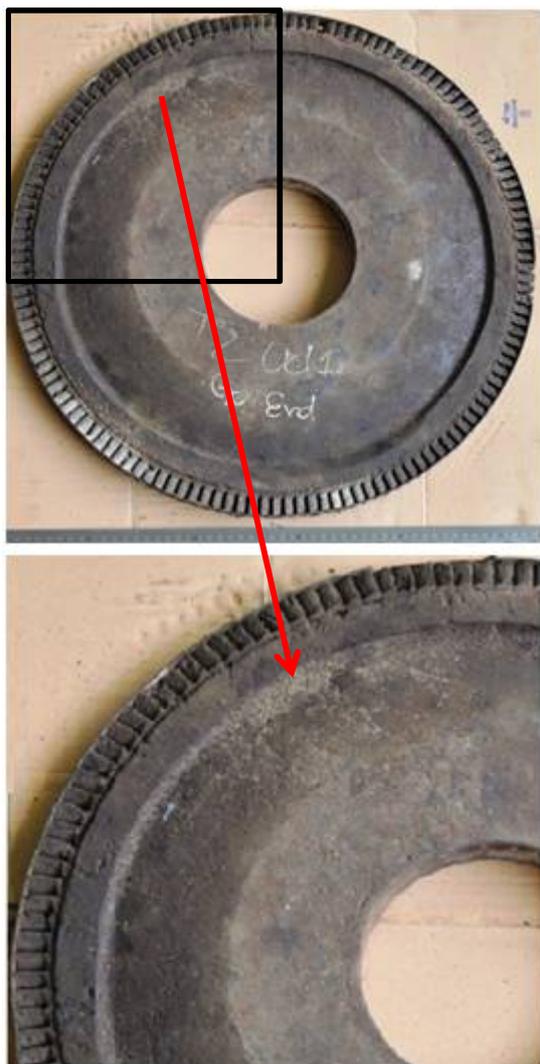
Makalah ini melaporkan investigasi terhadap turbin uap yang telah mengalami korosi seperti diperlihatkan pada Gambar 1. Kerusakan ini mengakibatkan penurunan kapasitas daya maksimum 3191 kW menjadi hanya 2000 kW setelah digunakan selama 8 tahun. Instalasi dilakukan pada bulan Januari 2006 dan kerusakan terjadi pada Mei 2014. Adapun kondisi lingkungan berada di ruangan tertutup dan tidak jauh dari laut, yaitu sekitar 500 m.

Gambar 1. Rotor Turbin Uap yang Rusak

Pengamatan visual dimulai dengan gambaran keseluruhan secara umum komponen (Gambar 1). Terdapat tiga bagian utama, yaitu piringan (*disc*), *sudu*, dan *ring* di sisi terluar. Kondisi bagian *piringan (disc)* utama relatif

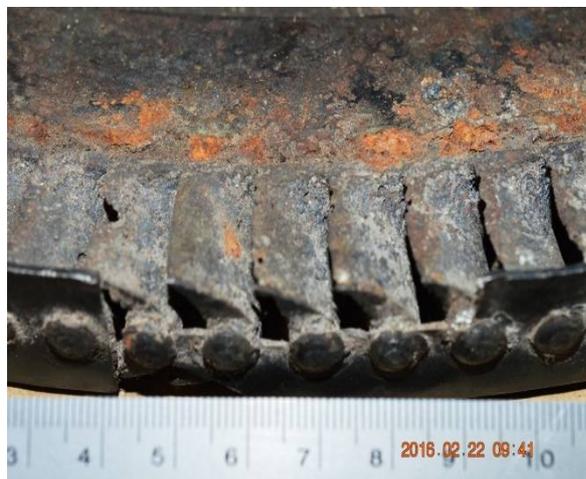
masih baik, namun semakin ke sisi terluar cenderung permukaannya semakin rusak (berdekatan dengan *sudu*). Bagian yang mengalami kerusakan paling parah adalah *sudu* beserta *ring*-nya. Bahkan sebagian sisi *ring* sudah tidak utuh atau lepas sebagian (Gambar 2). Peningkatan kerusakan juga terjadi pada celah sambungan antara *sudu* dan piringan. Jadi, tingkat kerusakan semakin parah pada sisi terluar.

Bentuk kerusakan secara umum adalah terbentuknya lubang-lubang yang tersebar pada hampir seluruh permukaan. Ukuran lubang tidak seragam, ada yang cenderung kecil (*pit*) dan sebagian cenderung besar (*rounded*). Kondisi permukaan diduga akibat benturan partikel padat sehingga mampu merusak lapisan pelindung baja tahan karat pada *sudu*.

Gambar 2. Kondisi Permukaan Rotor Turbin Uap yang Mengalami Korosi.

Pada sebagian permukaan komponen ditemukan daerah bercak berwarna putih, terutama pada sisi terluar yaitu di sebagian kecil permukaan *sudu* dan *guide ring*. Kondisi permukaan sekitar *sudu* terlihat jelas pada gambar 2. Namun tidak ada indikasi hubungan keberadaan bercak putih terhadap tingkat kerusakan. Bercak putih seperti kapur dan produk korosi itu sendiri akan diperiksa lebih jauh pada pengamatan SEM/EDS.

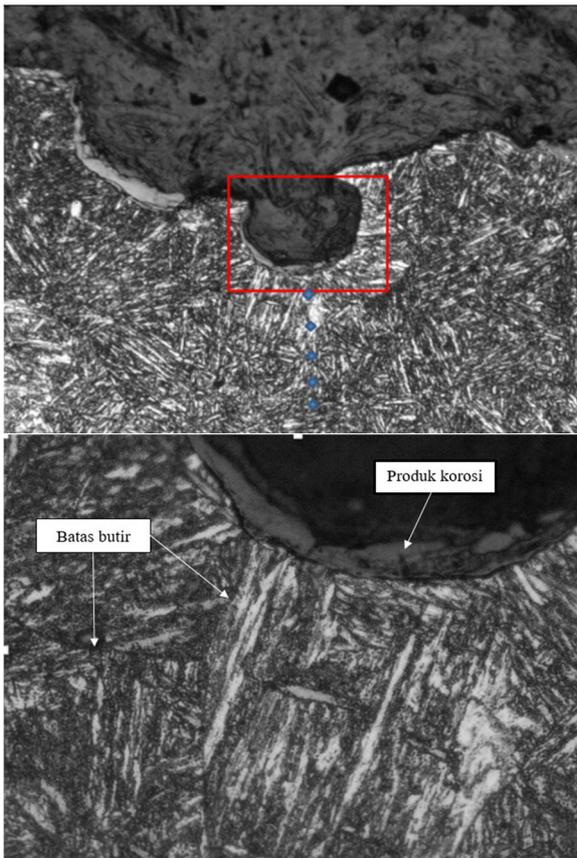
Gambar 3. Foto Struktur Mikro Penampang Melintang Permukaan Sudu Turbin yang Rusak. Pembesaran Gambar Pertama 200X dan Gambar Kedua 800X.

Permukaan sudu turbin pada arah melintang memperlihatkan kondisi permukaan yang tidak merata. Selain itu di beberapa lokasi ditemukan lobang yang relatif besar (kotak merah pada gambar 3). Bentuk lobang memberi dugaan bahwa permukaan mengalami benturan dari partikel yang memiliki kekerasan yang lebih tinggi dibanding material sudu sehingga terdeformasi plastis. Produk korosi terlihat dengan jelas pada sebagian permukaan, terutama pada lembah/cekukan dengan ukuran yang relatif

besar. Retak mikro tidak ditemukan, sehingga indikasi korosi leleh tidak ditemukan [8].

Produk korosi cenderung lebih banyak ditemukan pada permukaan yang cekung dibandingkan bagian lain. Hal ini memberi dugaan bahwa produksi korosi pada bagian cekung lebih bersifat anodik karena kekurangan oksigen. Selain itu, produk korosi pada bagian cekung cenderung terlindungi oleh partikel-partikel yang tidak diinginkan yang terbawa oleh uap dalam ruang turbin.

Terjadi peningkatan nilai kekerasan sedikit pada lokasi titik ke-2, namun tidak signifikan yang diduga akibat fenomena *strain hardening* karena menerima benturan partikel padatan asing [8].

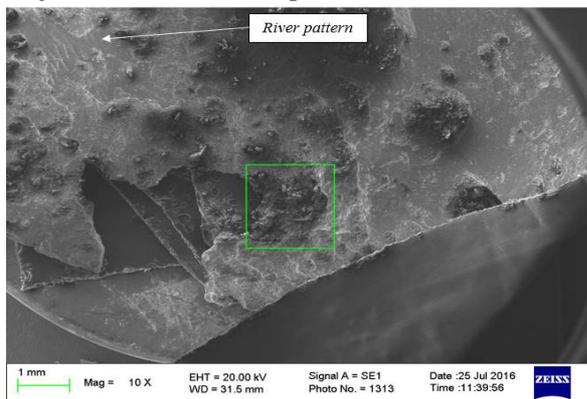
Pemeriksaan SEM dimulai dengan pembesaran relatif rendah dan *full area* untuk memberi gambaran umum yang diperlihatkan pada Gambar 4. Terlihat tipikal patahan *river pattern* pada beberapa tempat yang memberi petunjuk bahwa daerah tersebut mengalami patah getas. Indikasi yang memberi dugaan bahwa daerah tersebut telah mengalami benturan yang keras oleh partikel keras asing.

Selain itu juga ditemukan bercak-bercak pengotor yang tersebar merata dengan berbagai ukuran. Bercak tersebut diduga sebagai korosi pada permukaan sudu turbin. Pemeriksaan lebih lanjut dilakukan terhadap bercak korosi tersebut.

Gambar 4. Bercak-Bercak Korosi pada Permukaan Sudu Turbin yang Mengalami Korosi.

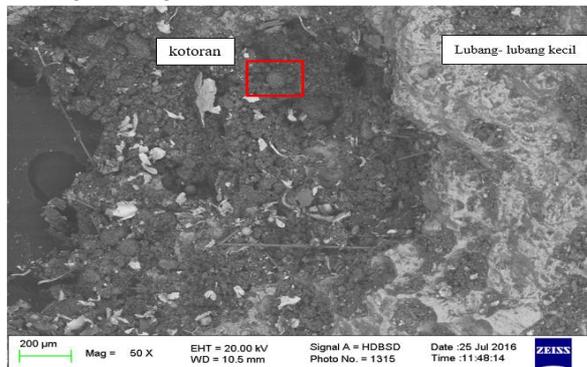
Kotak warna hijau merupakan *spot area* suatu bercak korosi yang membentuk lubang diperbesar oleh foto berikutnya, yaitu Gambar 5. Pada gambar tersebut terlihat dengan jelas bahwa permukaan penuh dengan pengotor, deposit atau pun produk korosi pada sisi kiri. Ditemukan banyak lubang-lubang yang terbentuk pada permukaan yang tidak tertutup pada sisi kanan. Jadi, di dalam suatu lubang masih ditemukan lubang-lubang kecil (*pit*).

Gambar 5. Kotoran, Deposit, Produk Korosi dan Lubang-Lubang Kecil Ditemukan pada Permukaan Sudu Turbin yang Rusak.

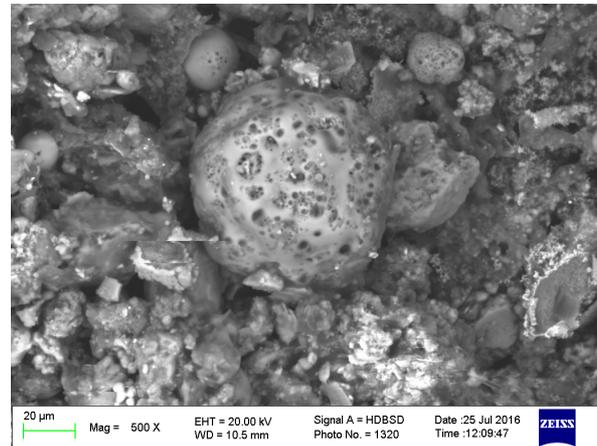
Kondisi permukaan yang ditutupi oleh kotoran atau endapan diperbesar yang diperlihatkan pada Gambar 6. Ditemukan berbagai bentuk dan ukuran butiran atau partikel asing. Seperti gambar sebelumnya, partikel yang berbentuk bola sangat mudah ditemukan. Kotak merah menjadi *spot area* untuk pemeriksaan komposisi kimia selanjutnya.

Gambar 6. Deposit yang Cenderung Berbentuk Bola.

Pemeriksaan EDS dilakukan secara *spot area* pada bola yang terbesar tersebut. Hasil pemeriksaan pada daerah tersebut menunjukkan beberapa unsur yang dominan, yaitu oksigen (O), karbon (C), dan silikon (Si). Keberadaan unsur silikon yang dominan memberi dugaan keberadaan partikel silikon oksida ( $\text{SiO}_2$ ) sangat kuat, meskipun ada sebagian kecil mungkin dapat membentuk senyawa kompleks amorf silika lainnya, misalnya *calcium aluminum silicate hydroxide* [6].

Partikel silika memiliki kekerasan yang sangat tinggi, berbentuk bola, dan melebihi kekerasan material baja sudu. Gambar 5 dan Gambar 6 menunjukkan bahwa ukuran partikel silika umumnya di bawah  $100 \mu\text{m}$ . Senyawa ini bersifat inert terhadap permukaan logam sehingga cenderung terdispersi [11,12].

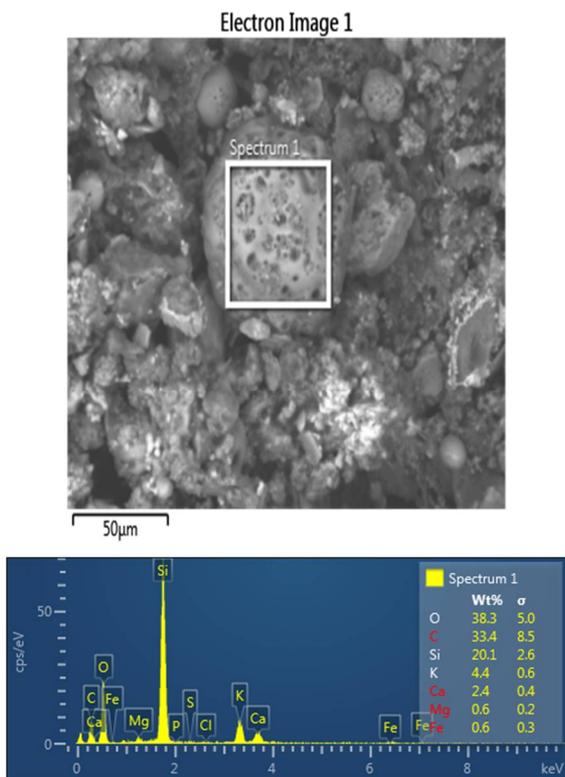
Deposit silika diduga berasal dari air boiler. Senyawa silika  $\text{SiO}_2$  yang menempel pada permukaan boiler menguap dan terbawa ketika masuk ke dalam turbin. Berdasarkan data teknis,

nilai tekanan *inlet steam* adalah 48 bar atau 696,2 psi. Berdasarkan penelitian, silika dapat menguap dalam *steam* ketika dioperasikan di atas 400 psi [6,7]. Hal inilah yang menyebabkan terjadinya deposit silika pada turbin uap. Kelarutan silika meningkat dengan peningkatan temperatur. Ketika temperatur uap menurun melalui ekspansi turbin akan terbentuk deposit silika (kandungan maksimum kandungan silika pada kondisi uap adalah 0,02 ppm) [6,7].

Gambar 7. Foto SEM dan Analisa EDS pada Permukaan *Sudu* yang Terkorosi

Partikel  $\text{SiO}_2$  yang bersifat inert terhadap permukaan rotor turbin dapat membentur berulang-ulang. Senyawa keras ini terbawa uap dan membentur permukaan turbin secara sentrifugal berdasarkan gravitasinya menjadi inisiasi korosi lanjutan. Kondisi permukaan yang rusak akibat benturan partikel tersebut menyebabkan terjadinya potensial energi secara termodinamika [2,6]. Sebagian permukaan secara acak menjadi lebih anodik, misalnya karena tegangan sisa akibat benturan. Selain itu kandungan oksigen menjadi tidak seragam di mana daerah lubang atau celah menjadi lebih cepat mengalami korosi. Jadi, tipe kerusakan pada rotor turbin uap ini adalah korosi berbentuk lubang yang diakibatkan oleh deposit silika yang terbawa oleh uap turbin.

1. Minimalisasi kandungan silika dalam air umpan boiler mengingat lokasi yang hanya 500 m dari laut.
2. Melakukan pemeriksaan kemurnian uap, misalnya dengan mengacu pada ASTM D-1066-1997 (Reapproved 2001) *Standard Practice for sampling steam*.
3. Melakukan perawatan berkala secara kimia atau mekanik agar permukaan terhindar terbentuknya deposit yang tidak diinginkan tersebut

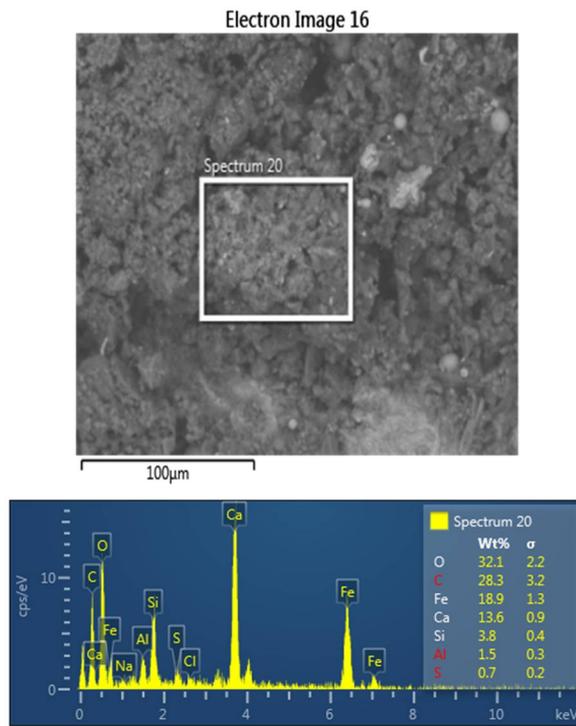
Gambar 8. Foto SEM dan Analisa EDS Pada Permukaan *Sudu* yang Terkorosi (area bercak putih)

Morfologi permukaan *sudu* bercak putih berbeda dengan pemeriksaan SEM sebelumnya. Bentuk deposit yang menempel cenderung seragam berbentuk agregat kasar. Bentuk morfologi ini menunjukkan indikasi keberadaan senyawa kalsium karbonat ( $\text{CaCO}_3$ ). Selain itu, masih ditemukan deposit yang berbentuk bola dalam jumlah lebih sedikit. Hasil pemeriksaan EDS mendukung dugaan tersebut bahwa kandungan unsur kalsium meningkat tajam melebihi kandungan silikon. Kemungkinan silika tertutup oleh senyawa ini.
