ANALISIS KERUSAKAN REL KERETA API ANGKUTAN BATUBARA

FAILURE ANALYSIS OF A RAILWAY RAIL FOR COAL TRAIN

Apriardi Ihlas

Balai Besar Bahan dan Barang Teknik, Jl. Sangkuriang No. 14 Bandung
apriardi.ihlas@gmail.com

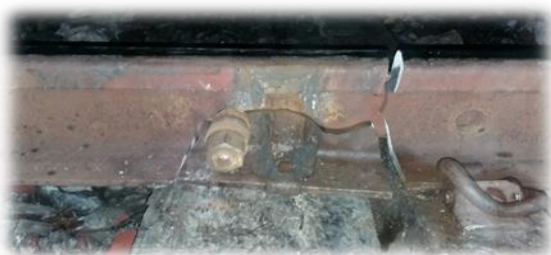
Berdasarkan klasifikasi jalan rel, kombinasi kecepatan dan beban yang diterima disesuaikan dengan kemampuan baja rel. Namun pada kasus ini, pertimbangan beban lebih diperhatikan, karena tidak ada batas atas kelas rel tipe I. Permasalahan muncul dengan telah terjadinya kerusakan berupa patah rel pada hampir semua sambungan.

Gambar 2. Kerusakan di Sekitar Sambungan Rel Setelah Pemakaian

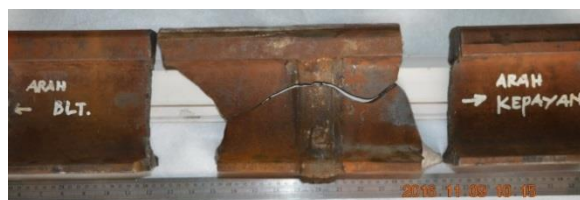
Gambar 3. Rel Kereta Api Tipe R.54 yang rusak.

Pengamatan visual diawali dengan melihat keseluruhan secara umum komponen rel yang patah (Gambar 2 dan 3). Lokasi patahan berada di sekitar sambungan las dan melewati bagian batang rel. Arah patahan pada daerah *head* dan *bottom* cenderung tegak lurus terhadap arah rel, sedangkan pada batang bervariasi.

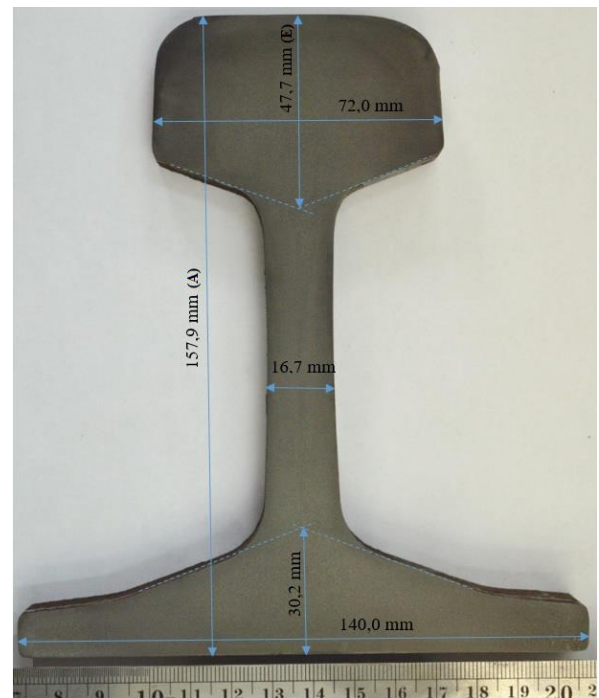
Foto dan dimensi tampak melintang rel tipe R.54 secara utuh yang diperlihatkan pada Gambar 4. Hasil pengukuran dimensi sesuai dengan *International Union of Railway UIC 1986* untuk tipe R.54, kecuali ketinggian keseluruhan A akibat tinggi bagian *head* E yang menurun [7]. Berdasarkan standar, dimensi A adalah 159,0 mm dan dimensi E adalah 49,4. Penurunan

dimensi tinggi di daerah *head* diduga karena mengalami keausan selama pemakaian

Gambar 4. Tampak Melintang Rel dan Dimensinya.

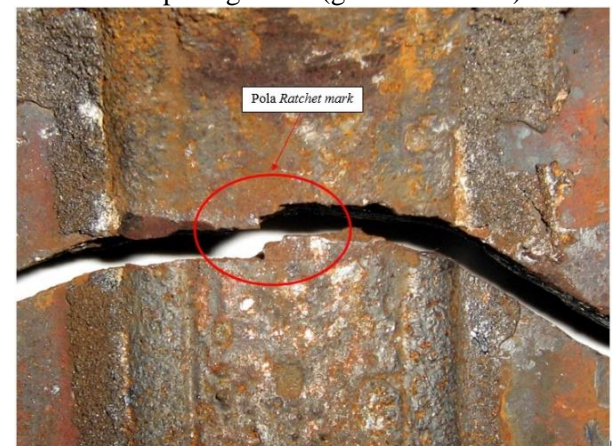
Pemeriksaan fraktografi untuk melihat bentuk patahan sehingga dapat ditentukan lokasi awal retakan. Diawali dengan melihat tampak samping tepi patahan pada sambungan las yang menunjukkan keberadaan pola *ratchet mark* (lingkaran merah pada gambar 5). Pola ini merupakan salah satu indikasi patahan lelah yang dapat menunjukkan inisiasi retakan. Selanjutnya, pasangan patahan bagian *head* dan *bottom* dibuka untuk melihat kondisi permukaan patahan secara keseluruhan pada gambar (gambar 6 dan 7)

Gambar 5. Pola *Ratchetmark* pada Sambungan Las Termit.

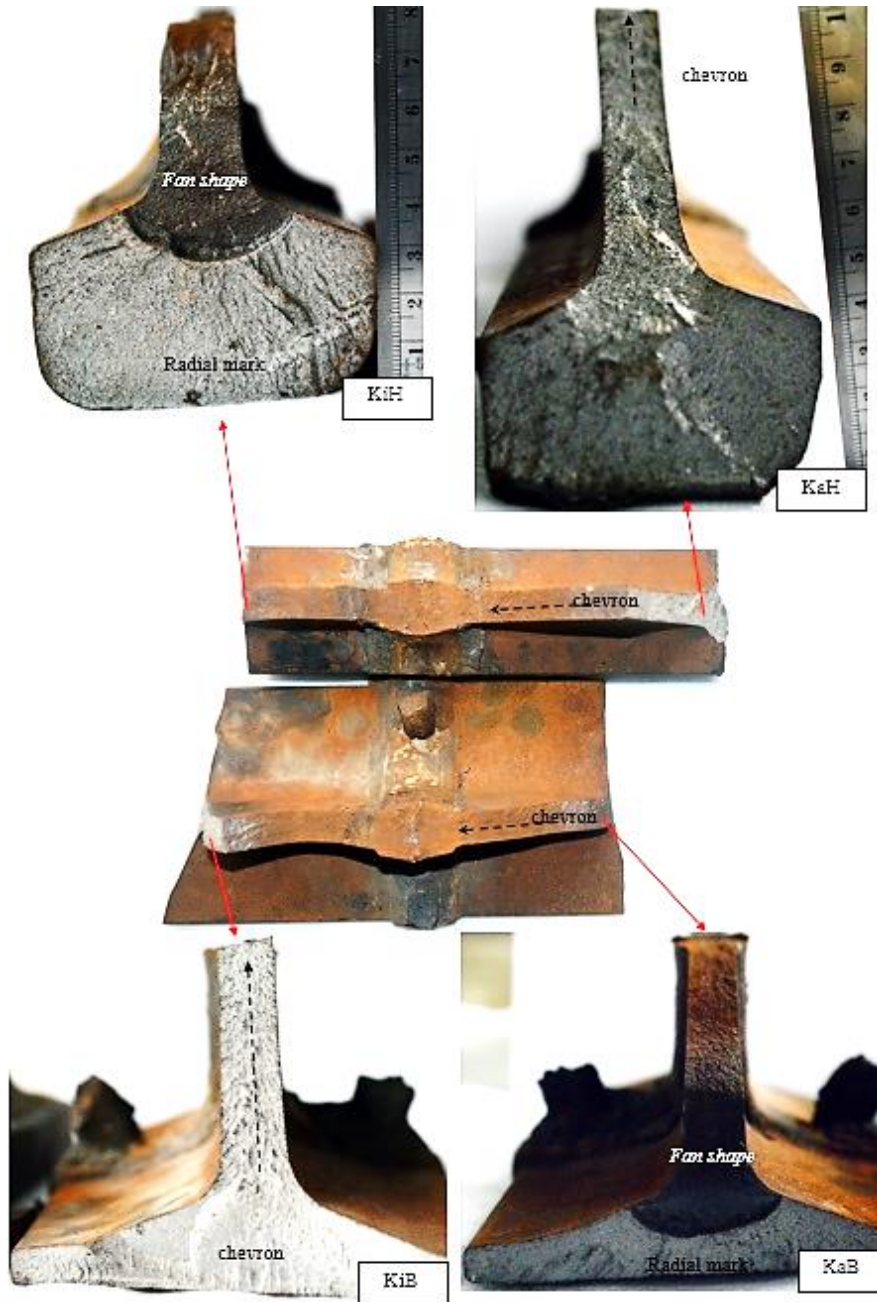
Secara umum, kondisi korosi permukaan patahan dapat dibagi 2 berdasarkan warnanya yaitu coklat dan cerah mengkilap. Bagian yang berwarna coklat cenderung berada pada permukaan patahan yang memisahkan bagian *head* dan *bottom* rel. Sedangkan yang relatif bersih berwarna cerah mengkilap cenderung berada pada permukaan patahan yang

memisahkan rel dengan sisi sebelahnya, tanpa melewati sambungan las. Berdasarkan kondisi korosi terlihat bahwa yang berwarna coklat mengalami patahan terlebih dahulu dan diakhiri dengan yang berwarna cerah mengkilap. Jadi awal retakan yang menyebabkan patahan terjadi berada di daerah yang berwarna coklat.

Gambar 6. Kondisi Permukaan Patahan Rel Tipe R.54

Kondisi permukaan patahan tahap pertama memperlihatkan pola pasangan *chevron* dengan jelas pada sisi kanan sambungan las termit. Pola *chevron* menunjukkan bahwa arah rambatan berasal dari sambungan las (garis hitam putus-

putus). Hal ini mendukung indikasi sebelumnya bahwa awal retakan berada di daerah logam las. Keberadaan pola ini sebagai indikasi pertumbuhan retak yang tidak stabil, yaitu patahan getas.

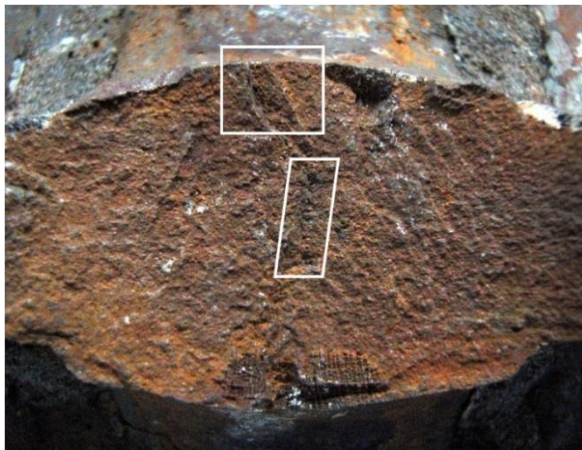
Kondisi permukaan patahan tahap kedua diperlihatkan dengan kode gambar KiH (kiri bagian *head*), KaH (kanan bagian *head*), KiB (kiri bagian *bottom*), dan KaB (kanan bagian *bottom*). Pola yang sama ditunjukkan pada gambar KiH dan KaB, yaitu bagian patahan tahap pertama diakhiri permukaan yang berbentuk kipas dan lebih gelap (*fan shape*). Meskipun *fan shape* merupakan tipikal patahan lelah, namun tidak ditemukan *beachmark*. Hal inilah yang menyebabkan warnanya lebih gelap sebelum penjarangan retak terjadi seketika pada area *radial mark* [6].

Gambar 7. Kondisi Permukaan Patahan pada Daerah Las

Jadi, berdasarkan pemeriksaan fraktografi makro secara keseluruhan tidak menunjukkan pola *beachmark* sebagai indikasi patah lelah. Hanya ditemukan pola *chevron* yang memberi petunjuk sumber retakan, yaitu daerah las [6]. Namun ditemukan pola *ratchet mark* pada daerah las, tipikal lain yang menunjukkan patah lelah. Semua rangkaian pemeriksaan fraktografi menunjukkan bahwa pada inisiasi retakan ada pengaruh beban lelah. Sedangkan perambatan retakan menunjukkan patahan getas.

Lokasi inisial retakan berada di tengah daerah web. Berdasarkan perhitungan tegangan sisa tarik, daerah tersebut memiliki nilai terbesar. Akibatnya adanya cacat berupa porositas akan mudah menjadi awal retakan.

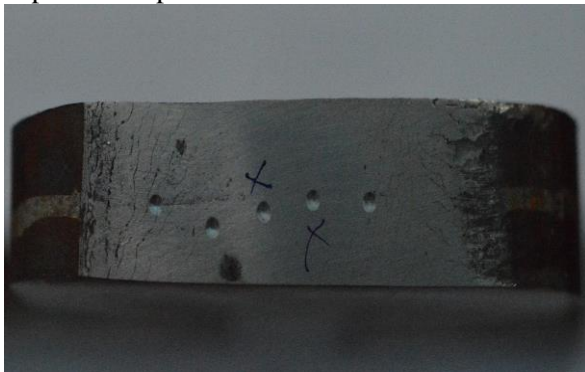
Pengujian kekerasan dilakukan terhadap permukaan pada bagian *head*. Metode yang digunakan adalah *Brinell*. Pengujian dilakukan dengan beban 750 kgf, diameter indenter 5 mm, dalam waktu 15 detik. Preparasi dan hasil uji dapat dilihat pada Gambar 8.

Gambar 8. Foto Hasil Uji *Brinell* pada Permukaan *Head*

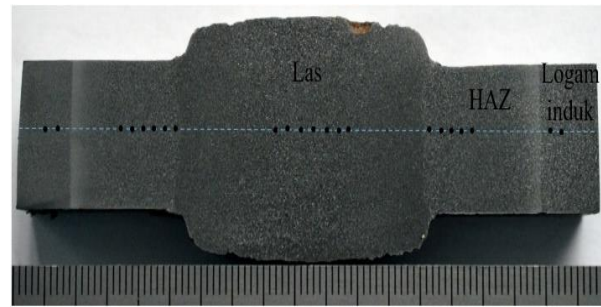
Gambar 9. Foto Makro dan Lokasi Uji Keras Vickers Rel Kereta Api Tipe R.54 pada Sambungan Las Termit

Secara visual makro terlihat seperti pengkasaran ukuran butir pada daerah tengah las. Pengujian kekerasan juga dilakukan pada spesimen makro yang dapat membedakan daerah las, HAZ (daerah pengaruh panas), dan logam induk. Metode uji keras adalah uji *Vickers* dengan beban 10 kgf.

Hasil uji kekerasan menunjukkan bahwa nilai kekerasan pada daerah las jauh lebih tinggi dibandingkan logam induk, yaitu kenaikan lebih dari 30%. Adanya kenaikan nilai kekerasan pada daerah las menunjukkan bahwa proses pengelasan termit ini memerlukan perlakuan panas setelah pengelasan termit untuk memperbaiki sifat getasnya [9]. Nilai kekerasan ini diduga akan menyebabkan daerah las lebih rentan terhadap penjalaran retakan jika ditemukan inisiasi retakan, misalnya jaringan ferit, inklusi atau porositas.

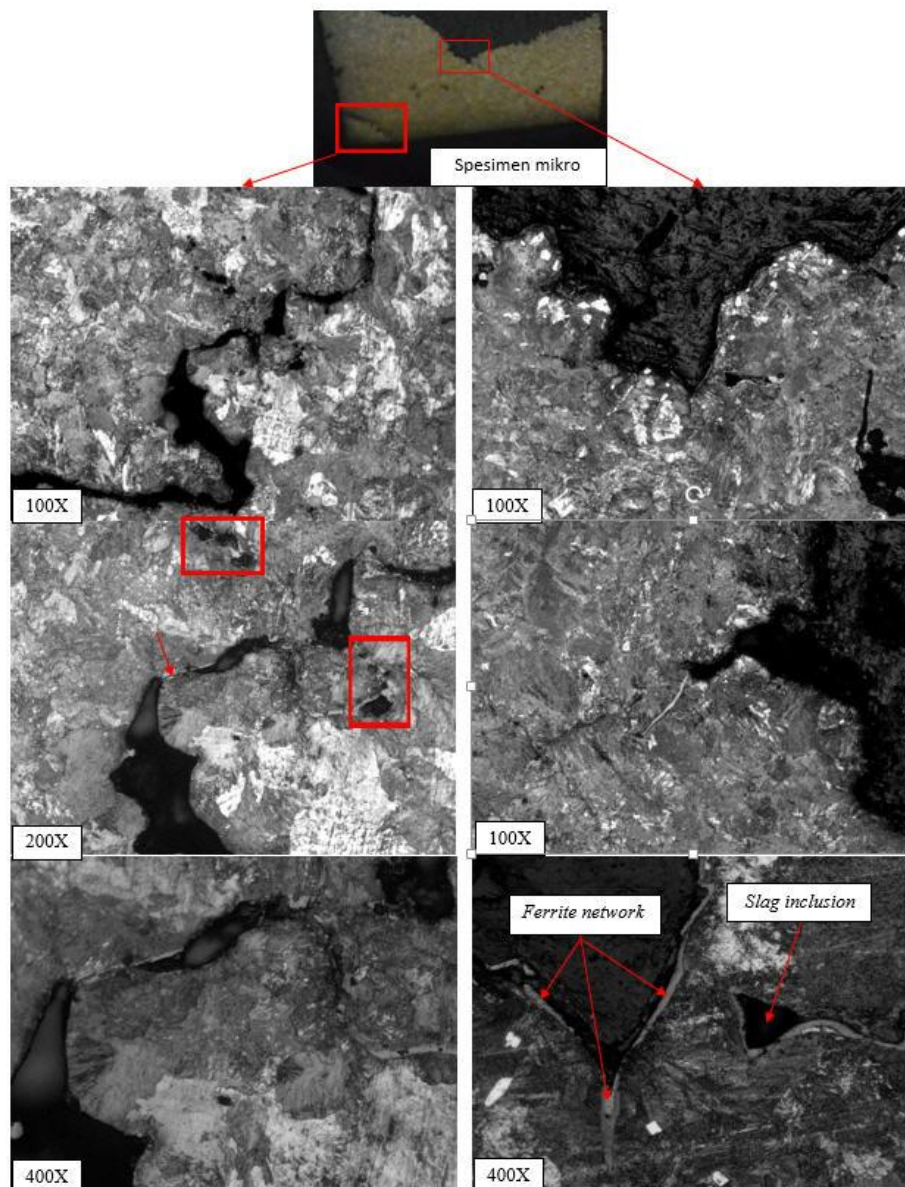
Hasil pemeriksaan struktur mikro dengan berbagai kondisi dan pembesaran diperlihatkan pada Gambar 10. Secara umum, retakan melewati

batas butir perlit. Ditemukan lapisan tipis berwarna putih pada permukaan yang dilewati retakan. Lapisan putih pada batas butir tersebut diduga jaringan ferit [11,12]. Lapisan tipis ferit ini sangat lemah dibandingkan koloni perlit yang ada sehingga mudah dilalui retakan.

Namun ditemukan kluster mikro porositas (kotak merah). Bentuk porositas cenderung tidak bulat. Bentuk dan lokasi di *centerline* memberi dugaan tipe porositas akibat penyusutan. Porositas akan menurunkan kemampuan sambungan rel terhadap beban lelah. Beban maksimum yang seharusnya dapat diterima akan menurun.

Gambar 10. Struktur Mikro pada Penampang Melintang Daerah yang Diduga sebagai Inisiasi Retakan di *Centerline* Tengah Bagian *Web* Sambungan Las Termit Rel Kereta Api.

Gambar 10 memperlihatkan adanya jaringan ferit (putih) pada permukaan retakan. Perbandingan kondisi struktur mikro daerah awal retakan berbeda dibandingkan daerah penjalaran retakan lanjutan (logam induk). Selain keberadaan jaringan ferit, juga ukuran butir perlit lebih besar. Ukuran butir yang lebih besar akan menurunkan nilai ketangguhan pada daerah tersebut.

1. Perlu dipastikan perlakuan pemanasan awal yang cukup agar tingkat kelembaban rendah sehingga mengurangi terbentuknya porositas mikro di daerah *centerline* las.

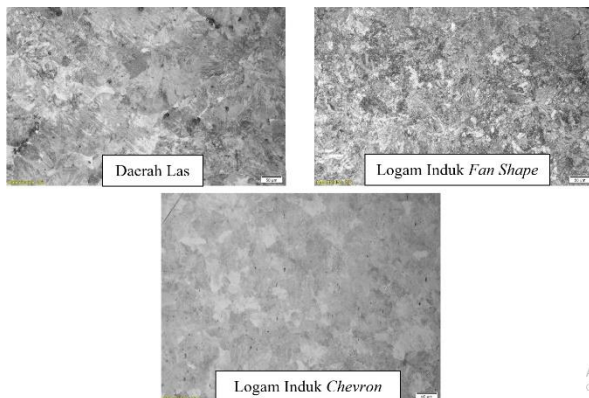
Perbedaan ukuran butir diperlihatkan pada Gambar 11. Ukuran butir daerah las dibandingkan terhadap ukuran butir logam induk rel pada daerah permukaan patahan *chevron* dan *fan shape*. Meskipun ukuran butir sangat beragam, namun ukuran butir daerah las (fusi las) memperlihatkan peningkatan ukuran butir lebih dari empat kali lebih besar.

Gambar 11. Perbedaan Ukuran Butir di Daerah Las, Logam Induk di *Fan Shape*, dan *Chevron*

Selain itu ditemukan indikator terbentuknya cacat slag inklusi (Gambar 11). Berdasarkan kluster porositas juga memberi indikasi tipe B, alumina berdasarkan ASTM E 45 [13]. Pada pengelasan termit, peluang ditemukannya inklusi alumina (Al_2O_3) lebih besar dibandingkan mangan sulfida (MnS). Sifat sangat keras, getas, dan bentuk pipih tidak memberi petunjuk bahwa lapisan tipis putih yg lebih tebal tersebut adalah inklusi alumina. Pemeriksaan keberadaan alumina akan dilakukan pada pemeriksaan SEM/EDS.

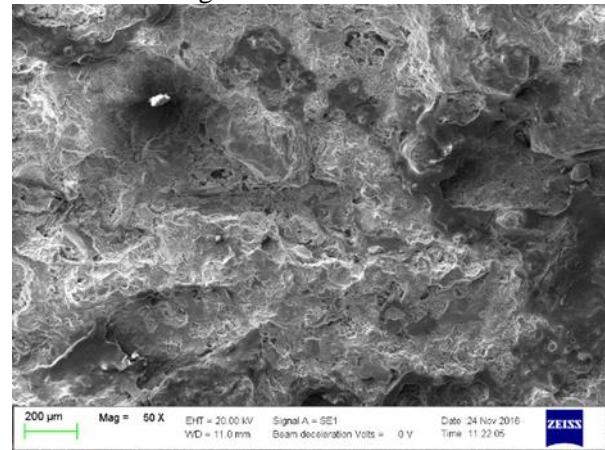
Gambar 12. Porositas pada Daerah Inisiasi Retakan

Pada pemeriksaan SEM berdasarkan indikasi awal retakan hasil pemeriksaan sebelumnya, yaitu daerah fusi sambungan las, ditemukan banyak porositas yang dapat menjadi pemicu awal terjadinya retakan. Cacat-cacat yang ditemukan pada daerah fusi las dapat berupa porositas atau inklusi slag berdasarkan detail bentuknya pada pemeriksaan metalografi (Gambar 10). Keberadaan sejumlah inklusi dan kekosongan akibat interdendritik diduga penyebab terbentuknya porositas mikro [4]. Selain itu ditemukan beberapa permukaan yang cenderung datar dan berwarna lebih gelap.

Penurunan tekanan disebabkan oleh aliran cairan yang melalui struktur dendrit. Dengan bantuan evolusi gas selama solidifikasi, kondisi yang memungkinkan terbentuknya kluster porositas pada daerah *centerline* [4]. Porositas mikro selalu ditemukan pada daerah interdendritik [4].

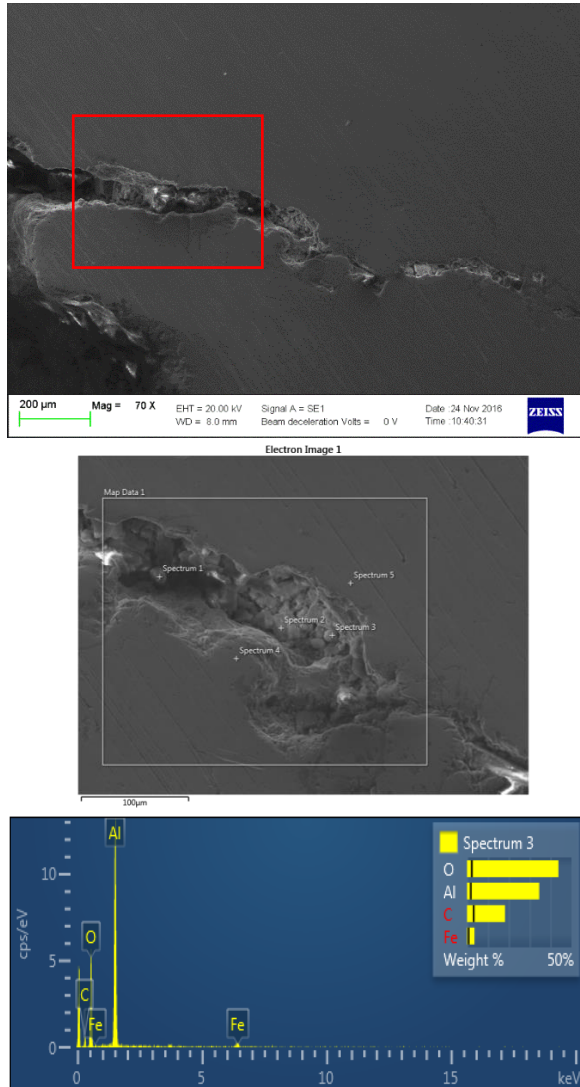
Pemeriksaan komposisi kimia pada celah retakan yang terbentuk sendiri karena getas pada preparasi sampel uji (Gambar 13). Hasil pemeriksaan menunjukkan adanya unsur aluminium dalam jumlah yang cukup signifikan, tetapi tidak ditemukan unsur lain yang menunjukkan adanya jenis inklusi tambahan. Jadi, dapat disimpulkan bahwa jenis inklusi adalah alumina.

Gambar 13. Foto SEM dan EDS pada Permukaan Patahan
