REPOSISI PIPA TRANSFER LINE FLARE STACK DENGAN ALAT ROLL GESER DAN METODE PENARIKAN

REPOSITION OF PIPE TRANSFER LINE FLARE STACK WITH ROLL SHEAR TOOL AND WITHDRAWAL METHOD

Sulardi

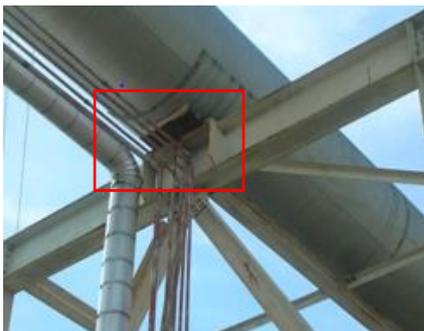
Permasalahan yang dihadapi adalah terjadinya pergeseran lateral *pipa transfer line* akibat gagalnya fungsi sistem kontrol yang menyebabkan *saddle pipe support* *pipa transfer line* bergeser sejauh 30 cm (Gambar 2) dan mengakibatkan terganggunya *verticality riser flare stack* dan tercabutnya beberapa baut-baut angker pengikat *riser stack base plate* (Gambar 3) sehingga kilang harus dihentikan dari operasinya [1]. Tindakan pengamanan telah dilakukan dengan memasang *stiffener guy wire* di empat sisi *riser stack*, tetapi hal ini hanya bersifat *temporary* dan tidak menyelesaikan masalah karena pergeseran *pipa transfer line* dan kemiringan *riser flare stack* tidak kembali ke posisi semula.

Gambar 2. Pergeseran Saddle Support Pipa Transfer Line

Dari hasil investigasi dan hasil inspeksi teknik diketahui bahwa faktor penyebab masalah bergesernya *pipa transfer line* dan tercabutnya angker *riser stack base plate* adalah adanya dorongan dari fluida bertekanan tinggi didalam *transfer line* yang berusaha untuk melepaskan diri melalui *flare stack* sehingga pada saat tekanan fluida bertemu dengan *pipa tee joint riser stack* maka tekanan fluida membentur dinding *tee joint* dan selanjutnya melepaskan diri melalui lubang *flame riser stack* setinggi 116 meter [1,2]. Terhadap kondisi *saddle support* yang bergeser, *riser flare stack* yang terdorong sejauh 30 cm dan baut angker *riser flare stack base plate* yang tercabut dilakukan analisis struktur dengan *Finite Elemen Method (FEM)*. Dari hasil analisis *FEM* (Gambar 4) diketahui adanya distribusi tegangan berlebih pada sisi bagian luar struktur pelat *riser flare stack* akibat terdorong 600 mm oleh *pipa transfer line* dan setelah itu bergeser kembali lagi namun posisi *saddle support* tidak bisa kembali ke posisi semula [7].

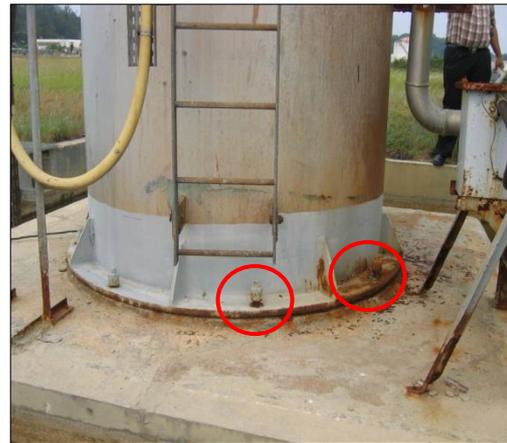
Gambar 3. Tercabutnya Baut Angker Pengikat Riser Flare Stack Base Plate

- Tercabutnya 6 buah *anchor bolt* pemegang *flare stack base flange*.
- Terdorongnya *riser flare stack* oleh pipa *transfer line* 66" kearah Selatan.
- Bergesernya pipa *transfer line* 66" kearah Selatan sepanjang 20 - 30 cm
- Terjadi kemiringan pada *riser flare stack* dan diikuti dengan kendornya *guy wire* bagian Selatan dan meningkatnya tegangan *guy wire* pada arah berlawanan (Utara).
- Hasil analisis struktur flare stack menggunakan *FEM* menunjukkan bahwa distribusi tegangan yang terjadi terpusat pada bagian bawah struktur *riser flare stack* di sisi selatan.
- Struktur *riser flare stack* bagian selatan, distribusi tegangan yang terjadi pada sisi bagian dalam pelat lebih besar daripada tegangan yang terjadi pada sisi bagian luar pelat.
- Hasil uji tekan beton dengan *hammer test* menunjukkan kuat tekan beton permukaan rata-rata 320 kg/cm² dalam kondisi masih baik.

- a. Telah dilakukan perbaikan *base plate* pondasi *riser flare stack* dan telah dilakukan penggantian baut-baut anker yang rusak (tercabut dan mulur) dengan metode *unhead continuous threaded anchor* [8]
- b. Telah dilakukan *resetting verticality riser flare stack* dengan hasil posisi *verticality riser flare stack* adalah $1/625 < 1/500 L$ (*API standard*) [3,4,5]
- c. *Skirt plate* struktur *riser flare stack* telah diperkuat dengan metode *doubling plate (jacketing)* dengan bentuk, dimensi dan konfigurasi menyesuaikan kondisi *skirt plate* yang ada [1]
- f. Struktur *flare stack* bagian selatan, distribusi tegangan yang terjadi pada sisi bagian dalam pelat lebih besar daripada tegangan yang terjadi pada sisi bagian luar pelat [7].

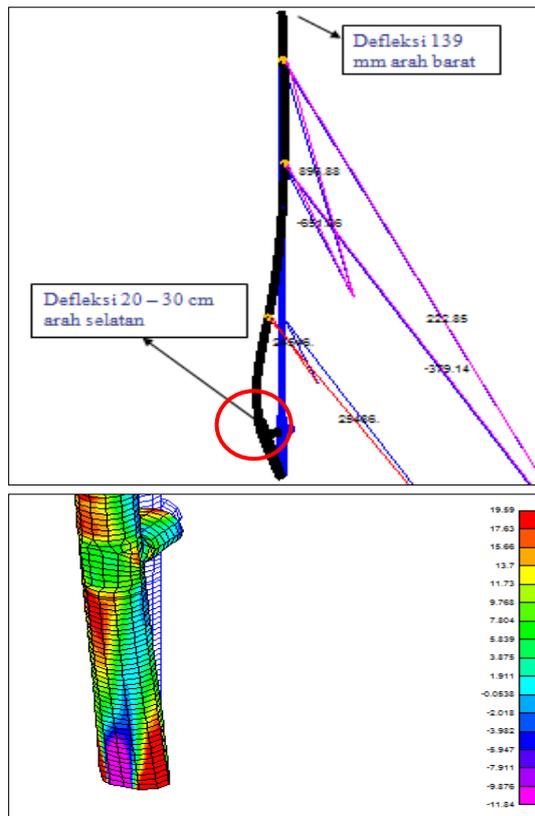
Gambar 4. Kondisi Riser Flare Stack Setelah Terdorong dan Hasil FEM

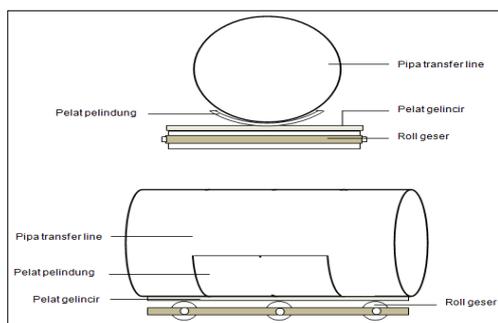
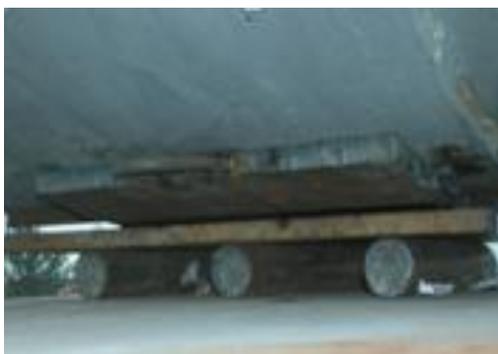
Gambar 5. Cara Pemasangan Alat Rol Geser

- memasang alat rol geser dengan mengangkat pipa *transfer line* NPS 66 inch setinggi 80 mm, menggunakan alat dongkrak kapasitas besar (50 ton)
- membersihkan, meratakan dan melaburi permukaan tumpuan *pipe support*, pasang rol geser diatas tumpuan *saddle pipe support*

- memasang pelat landasan gelincir diatas rol geser
- memasang pelat landasan pelindung pipa *transfer line*
- memasang *stopper plate* di kedua ujung *saddle* tumpuan *pipe support*; dalam mengangkat dan memasang alat rol geser ini dilakukan secara bersamaan untuk seluruh *pipe support* pipa *transfer line*.

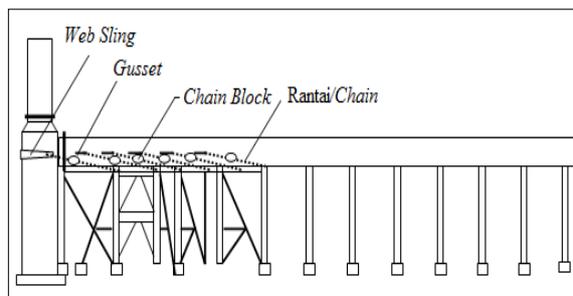
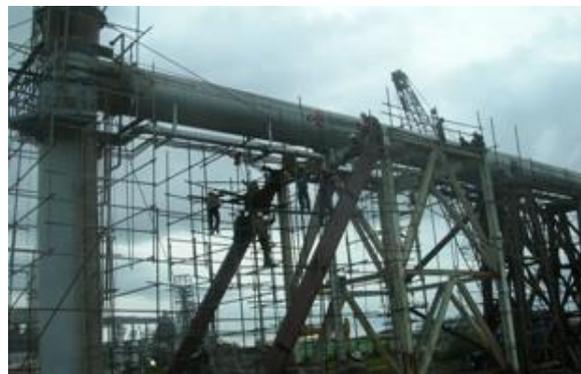
Gambar 6. Cara Penarikan Pipa Transfer Line

Metode reposisi *pipe transfer line NPS 66 inch flare stack* dengan [9]:

- a. memasang penyokong *pipe support* depan dan memasang penyokong *pipe support* belakang dengan baja profil ukuran tertentu dan dipasang miring 45° terhadap *pipe support transfer line*

- b. memasang bordes tumpuan kerja,
- c. memasang *chain block* pada *gusset plate*
- d. memasang *chain block* pada kedua ujung *web sling*
- e. memasang ujung *chain block* yang lain pada struktur penopang *pipe transfer line* dengan memastikan posisi seluruh *chain block* kencang

- f. melakukan penarikan *chain block* secara bersamaan dengan waktu dan kecepatan yang sama
- g. memantau posisi *pipe shoe* bergerak ke arah posisi *saddle support* (posisi semula)

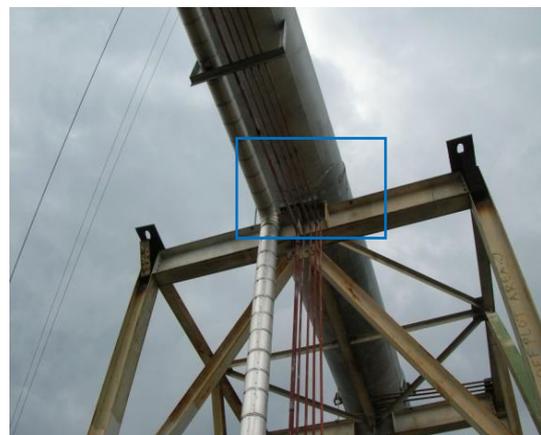
Gambar 7. *Saddle Support* Pipa Transfer Line Telah Dikembalikan ke Posisi Semula

- c. Metode penarikan telah dilakukan dengan baik dan aman, *pipe transfer line* diameter 66 inch telah direposisi ke posisi semula, *riser flare stack* telah kembali kepada posisi *verticality standard* seperti semula [3,4,9]
- d. *Saddle support* telah kembali pada posisinya dan telah dipasang *stopper plate* untuk mencegah terjadinya pergeseran *saddle support* terulang kembali (*offset/misalignment*).

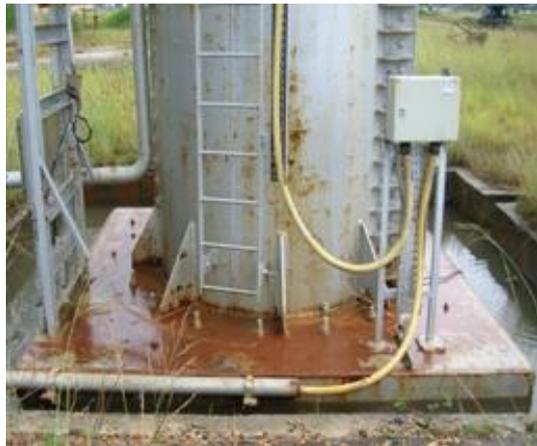
Gambar 8. Kondisi Base Plate dan Skirt Plate dari Riser Flare Stack Setelah Perbaikan.

Kondisi beton pondasi berdasarkan hasil uji *hammer test* [7] masih dalam kondisi baik dan hanya dilakukan perbaikan parsial terhadap beberapa bagian permukaan beton yang rompal (*spalling*) dengan metode *chipping* dan *grouting* dengan spesifikasi material *flowable microconcrete*. Metode penggantian baut-baut anker dipilih dengan metode *unhead continuous threaded anchor* dengan cara melakukan *coring drilled* dan memasang baut-baut anker dengan kekuatan *adhesive chemical anchor* [8]. *Base plate* pondasi *riser flare stack* kembali kepada posisi *horizontality* dan dilakukan proteksi korosi secara *coating* dengan spesifikasi material *mastic shield tolerance UV resistance* dengan tebal 300 *micron DFT*.

Hasil analisis dengan metode *Finite Elemen Method (FEM)* menggunakan spesifikasi material : *API 5L Gr.B* dengan *yield stress* = 241 *MPa* (24,57 kg/mm^2) dan *tensile stress* = 414 *MPa* (42,21 kg/mm^2) [4] serta model struktur *flare stack* telah dikembalikan kepada posisi *verticality standard*, menunjukkan distribusi tegangan pada sisi bagian luar struktur pelat *flare stack* sangat kecil dan dalam batas aman (*safe*). Demikian pula distribusi tegangan pada sisi bagian dalam struktur pelat *skirt* dari *riser flare stack* juga dalam batas aman. Secara keseluruhan tidak terdapat lagi pemusatan distribusi tegangan bagian bawah struktur *skirt* dari *riser flare stack*, terbukti dengan besaran tegangan *yield material* $5,31 \text{ kg/mm}^2 < 24,57 \text{ kg/mm}^2$ (*safe*, dalam batas aman). Dalam hal ini menyebabkan material *skirt plate* berada dalam kondisi aman dan telah diperkuat dengan metode *doubling plate (jacketing)*.
