ASPEK DURABILITAS MATERIAL BETON PADA KONSTRUKSI JEMBATAN

DURABILITY ASPECT OF CONCRETE MATERIALS AT BRIDGE CONSTRUCTION

Jembatan perlintasan (underpass) yang dibangun sekitar tahun 1960-an (Cosindit, 1967), Jl. A. Yani, di lingkungan PT. Petrokimia Gresik.

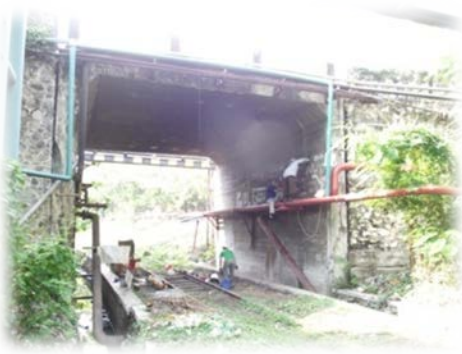
(a). Sisi Bawah Jembatan

Hasil pengamatan secara visual di lapangan menunjukkan bahwa terdapat retakan melintang, hampir di sepanjang permukaan dinding dan sisi bawah lantai jembatan.

Tipikal retakan melintang, hampir di sepanjang permukaan dinding dan sisi bawah lantai jembatan. Tipikal retakan pada balok yang memiliki lebar antara 0,5 mm hingga 0,8 mm tersebut dapat dilihat pada Gambar 3.

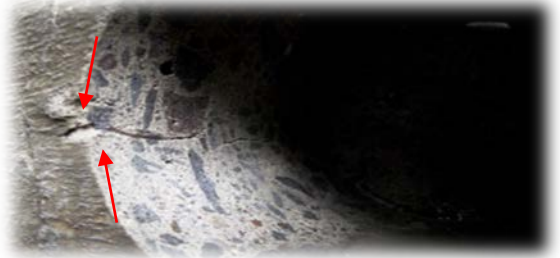
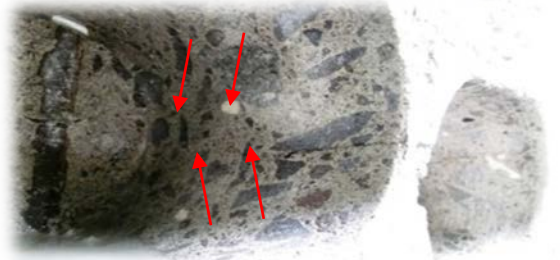
(a). Retakan Tembus Hingga Sisi Dalam

Retakan yang lebih besar (rekahan) dijumpai pada sudut pertemuan dinding beton dengan abutmen jembatan, dengan lebar rekahan antara 10 hingga 25mm. Selain itu terlihat juga bagian beton yang keropos/honeycomb di

Hasil pengamatan secara visual memberikan gambaran bahwa struktur jembatan tersebut mulai mengalami degradasi pada permukaan beton disisi bawah jembatan. Hal ini ditandai oleh ditemukannya sejumlah retakan yang berpotensi untuk terus meningkat, karena di beberapa titik telah terindikasi terjadinya korosi (secara visual diamati). Faktor lingkungan yang lembab dan basah akan menjadi pemicu kerusakan yang berkelanjutan.

3. Perlu adanya tindakan perbaikan yaitu berupa perkuatan lapisan sisi bawah jembatan pada bagian dinding geser dan pelat sehingga selain fungsinya memperkuat struktur yang telah ada, juga sekaligus memberikan lapisan pelindung (*passive layer*) baru untuk tulangan dalam beton sehingga secara alami proses korosi pada struktur jembatan dapat dihambat.

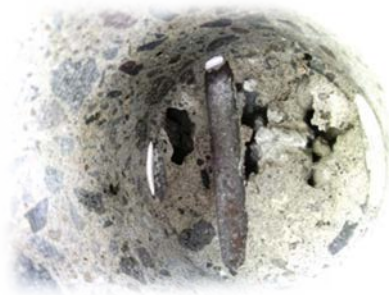
(c). Keropos (*honeycomb*) dibelakang Tulangan

beberapa tempat pada dinding. Keropos beton ini akibat proses pengecoran yang kurang sempurna, hal ini terlihat pada Gambar 4; di belakang tulangan terlihat beton yang keropos, kemungkinan akibat agregat tidak masuk melewati tulangan serta pemadatan yang kurang sempurna.
