ANALISIS KEGAGALAN DONGKRAK REL KERETA API KAPASITAS 10 TON

FAILURE ANALYSIS OF RAIL-JACK 10 TON CAPACITY

Surasno, Budi Tjahjohartoto

Balai Besar Bahan dan Barang Teknik, Jl. Sangkuriang No.14 Bandung 40135
Email: surasno2005@yahoo.co.id

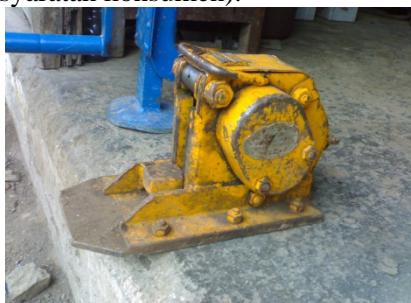
Gambar 1. Dongkrak Rel Kereta Api

Bahan-bahan penelitian adalah sebuah dongkrak rel rusak yang diperoleh dari PT KAI lihat Gambar 1. Spesifikasi teknis daya angkat 10 ton (persyaratan konsumen).

Bagian utama dari dongkrak rel adalah *rack-gear* pengangkat beban yang memiliki lidah tumpu dan berfungsi sebagai penyangga dudukan bawah rel. Lidah tumpu pada *rack-gear* pengangkat ditempatkan di bawah rel. Dongkrak rel ditempatkan pada empat posisi lihat Gambar 1. Lokasi dua buah ditempatkan sebelah kiri dan dua buah sebelah kanan pada jalur rel kereta yang sama dengan masing-masing jarak tumpu sekitar empat balok dudukan landasan. Kekuatan beban dari satu buah dongrak rel 10 ton (beban tekan pada penampang lidah *rack-gear* pengangkat), sehingga kekuatan beban maksimum dongkrak rel pada empat posisi menjadi 40 ton. *Rack-gear* pengangkat pada dongkrak rel dinaikturunkan menggunakan tangkai lengan tuas. Kenaikan tinggi lidah tumpu *rack-gear* pengangkat biasanya mencapai 2 s.d 5 cm. Permukaan bidang rel di empat posisi harus sejajar dan diukur menggunakan *waterpass*. Kekosongan bagian bawah dudukan rel diisi *balast* (batu korral) hingga padat yang dimasukkan lewat celah bawah bantalan.

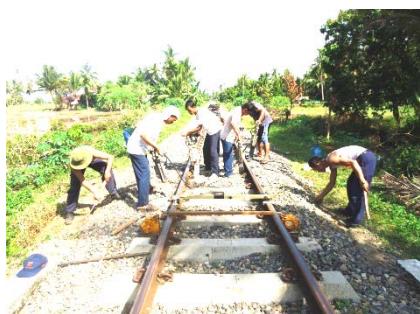
Gambar 2. Cara Penggunaan Dongkrak Rel

penurunan tinggi rel dari kedudukan semula sehingga rawan timbul kecelakaan. Oleh karena itu, untuk meningkatkan keamanan dan keselamatan perjalanan kereta api PT Kereta Api Indonesia (KAI) melakukan pemeliharaan rutin pada lintasan rel dengan menggunakan dongkrak rel mekanik supaya lintasan kereta api berfungsi baik lihat Gambar 2.

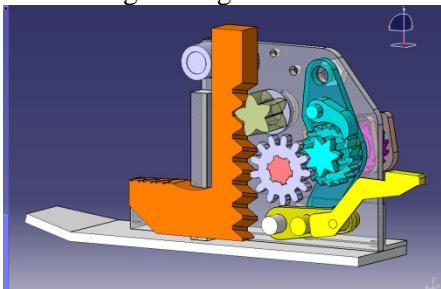
Gambar 3. Komponen Utama Dongkrak Rel

Komponen dongkrak rel yang divisual 44 buah berada di dalam rangka akan tetapi lebih diutamakan pemeriksaan pada komponen: rangka dinding, *rack-gear* pengangkat, poros tuas pembebas, poros baut *spline*, poros *pinion*, poros *spline* utama, pelat *spline*, pengunci pelat *spline*, roda gigi lurus dan tuas pembebas karena berhubungan langsung dengan beban kerja. Komponen dalam lihat Gambar 3.

Dongkrak rel diamati secara visual tampak terjadi kerusakan pada dinding sisi dalam berupa cerna-cerna karat dan aus antara lain pada: dinding rangka, dudukan poros tuas pembebas, poros baut *spline*, poros *pinion*, *bushing*, penahan *spline*, poros *spline* utama dan roda gigi-gigi lainnya. Indikasi perawatan dongkrak rel kurang terkontrol, seperti permukaan baja kontak langsung dengan lingkungan atmosfer, tampak gigi-gigi tidak dilumasi dengan baik sehingga mudah korosi. Kemungkinan air hujan yang bersifat korosif dapat masuk ke celah bagian-

bagian komponen pada sisi dalam dongkrak rel mengenai komponen (44 buah) yang berada di sisi bagian dalam rangka dongkrak rel.

Dongkrak rel tampak visual cerna-cerna karatan pada bagian-bagian komponen sisi dalam oleh korosi permukaan, bagian ini kontak langsung dengan lingkungan atmosfer dan tidak terlindungi penahan korosi sehingga.

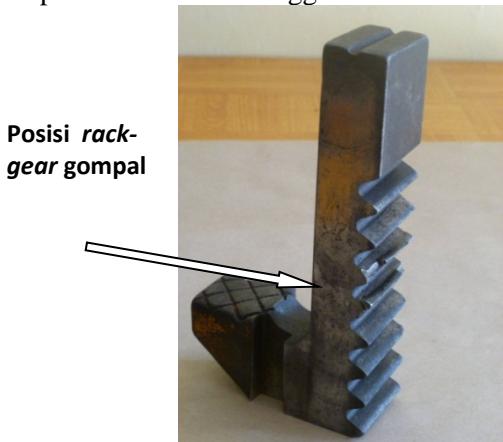
Gambar 4. Gear- Rack Pengangkat Rusak

Bidang kontak di antara gigi-gigi pada *gear-rack* lidah tumpu, poros *pinion*, *spline* utama, dan roda gigi lainnya terjadi gesekan, hal ini berlangsung ketika digunakan. Bilamana tidak dilakukan pemeliharaan secara periodik gesekan pada dua logam keras akan menyebabkan keausan sehingga gigi-gigi pada komponen utama yang bersentuhan akan longgar oleh aus.

Gigi-gigi komponen utama tidak dilakukan pelumasan periodik akan mempercepat proses keausan dan penipisan di kedua bidang roda giginya ditandai sisi dalam kering dan tampak kotoran debu mengeras.

Kerusakan cerna-cerna karat, aus dan gompal pada: *rack-gear* pengangkat beban lihat Gambar 4.

Rack-gear lidah penumpu dongkrak rel gompal dapat disebabkan oleh indikasi beban hentak di antara bidang kontak gigi-gigi yang aus. Beban hendak akan mempercepat terjadinya

3. *Rack-gear* lidah pengangkat tampak cerna-cerna oleh korosi merata, Aus oleh gesekan gigi *pinion* karena kurang pelumasan sedangkan patah gompal oleh beban hendak karena longgar. Beban hentak berulang memberi efek patah lelah (fatigue). Deformasi pada *rack-gear* pengangkat mengarah ke atas indikasi bahwa gigi ter dorong ke atas ketika menerima beban dari atas sementara dari bawah ditahan oleh gigi *pinion*.

1. Kerusakan dongrak rel disebabkan oleh korosi, keausan dan *fatigue*.
2. Korosi dan aus membuat longgar komponen-komponen di antara gigi-gigi, deformasi mempercepat patah statik dan gompal atau patah karena beban siklik. Pada pengunci gigi *spline* depan patah oleh beban siklik dan beban hentak. Korosi yang terjadi disebabkan oleh perawatan dongkrak rel yang kurang terkontrol.
3. Pelaksanaan perawatan dongkrak rel secara berkala dengan memberi pelumasan yang cukup pada komponen yang bergerak untuk mengurangi keausan dan korosi pada komponen harus dilakukan.
4. Penggantian bahan-bahan komponen yang mengalami kerusakan, gagal fungsi atau umur pakai pendek diganti dengan bahan lain yang sesuai (lebih tahan korosi, lebih tahan aus, dan lebih tangguh).

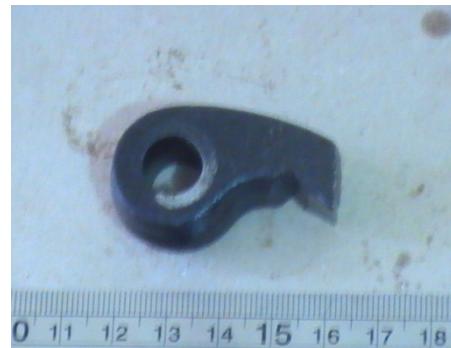
Gambar 5. Pengunci Gigi Spline Depan

gompal bahkan pada komponen pengunci gigi *spline* depan pecah lihat Gambar 5. Beban hentak terjadi ketika dongkrak rel dalam keadaan masih terpasang dilepas paksa (darurat) atau dongkrak rel dalam keadaan terpasang dilewati kereta api melalui rel ini.

11. Dari hasil uji kekerasan bahan-bahan komponen utama nilai kekerasannya tinggi sesuai untuk penggunaan dongkrak rel.
 12. Pengunci spline gigi depan gompal oleh *fatigue* (kelelahan material).

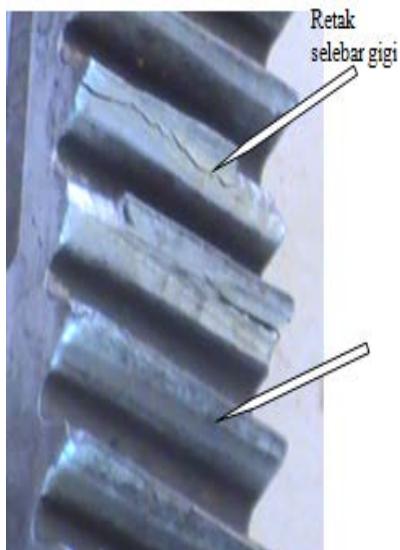
6(a) Retak Horizontal Selebar Gigi

Lidah tumpu *gear-rack* pengangkat dongkrak rel secara fisik menunjukkan korosi, deformasi dan retak, bahkan gompal lihat Gambar 6(a), 6(b). Analisis sebagai berikut:

1. *Rack-gear* pengangkat lidah tumpu dongkrak rel deformasi mengarah ke atas, indikasi bahwa gigi-gigi ini ter dorong ke atas ketika menerima beban vertikal dari atas sementara dari bawah poros gigi *pinion* memberi tekanan balik.

2. *Rack-gear* deformasi bilamana tegangan kerja yang ditahan *gear-rack* pengangkat melebihi *yield strength* bahan, dalam hal ini $\sigma >$ tidak mampu menahan beban.

3. *Rack-gear* deformasi disebabkan oleh luas bidang kontak antara gigi *rack* pengangkat dengan poros gigi *pinion* berkurang.
4. Berkurangnya luas bidang kontak akan menyebabkan tegangan kerja meningkat melebihi *ultimate tensile strength* bahan, sehingga gigi retak.

5. Bentuk patahan *rack-gear* menunjukkan bentuk *cup and cone* indikasi bahwa patahan tergolong patah ulet, bahan *rack-gear* pengangkat *ductile*.
6. *Gear rack* retak sepanjang bidang horizontal gigi lihat Gambar 6(a), namun gompalnya tidak seketika. Hal ini menunjukkan retakan berlangsung secara bertahap oleh *fatigue* lihat Gambar 6(b).

Gambar 6. Kerusakan Gigi oleh Beban Siklik

4. *Rack-gear* pengangkat deformasi bilamana tegangan kerja yang diterima *gear-rack* melebihi *yield strength* bahan dalam hal ini $\sigma >$ tidak mampu menahan beban. Sehingga kemungkinan terjadi gompal. Ketika dongkrak rel masih terpasang mendapat beban roda kereta api lewat sehingga terjadi deformasi akan memperkecil bidang kontak antara *rack-gear* dengan gigi *pinion* menjadi longgar akan mempermudah terjadinya beban *impact*.

5. Berkurangnya luas bidang kontak di antara gigi-gigi ini menyebabkan tegangan kerja meningkat melebihi *ultimate strength* bahan, menyebabkan gigi-gigi retak, patah dan deformasi.

9. Retakan *rack-gear* pengangkat sepanjang gigi bidang horizontal, namun patahan tidak menunjukkan sekaligus indikasi retakan berlangsung bertahap adalah tipe *fatigue*.

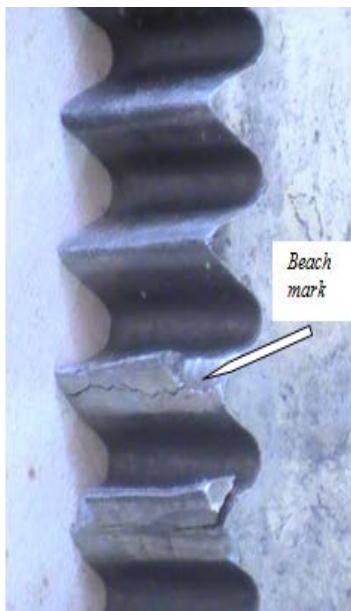
6(b) Garis Beach Mark

7. Dongkrak rel kadang-kadang dalam keadaan terpasang menopang rel yang dilewati kereta api sehingga terjadi beban dinamik secara berulang pada dongkrak rel oleh beban roda

- kereta yang melintas diatas rel (berdasarkan diskusi dengan teknisi).
8. Rack-gear dongkrak rel *fatigue* oleh beban siklik ketika roda kereta api melintas di atas rel yang tertahan dongkrak rel.

10. Ketika dongkrak rel digunakan tanpa melepas dari dudukan rel terjadi beban statis dan beban dinamis dari beban roda kereta api yang melintas diatasnya. Hal mana berulang sebanyak jumlah roda rangkaian kereta api. Bilamana landasan di bawah dongkrak masih labil akan terjadi ayunan pada waktu roda kereta melindasnya.

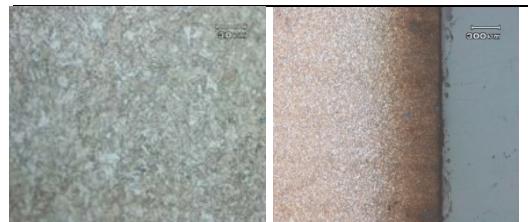
Gambar 7. Struktur Mikro

Struktur mikro bahan *gear-rack* struktur *martensit*, tampak proses *hardening*.

Struktur mikro dinding luar *rack-gear* pengangkat adalah martensit halus, sifat mekanik dari fasa martensit ini lebih keras dari pada struktur mikro bagian tengah tampak lebih kasar indikasi bahan kenyal (*ductile*), kekerasan tinggi, namun keuletan masih memadai yang biasanya terjadi pada proses *hardening* permukaan.

8. Struktur mikro *rack-gear* pengangkat *martensite*, sifat fasa *martensit* ini keras namun bagian tengah bahan kekerasan rendah akan memberikan pengaruh keuletan tinggi, memadai untuk pemakaian pada dongkrak rel.

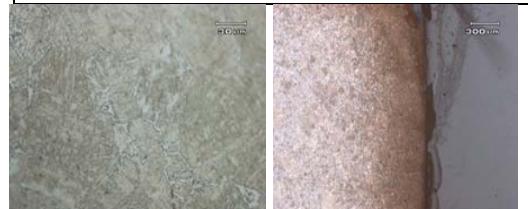
Struktur mikro bahan *gear-pinion* utama struktur *martensit*, permukaan bidang luar tampak proses *hardening*.

- gigi miring) adalah struktur *martensite* indikasi *heat treatment* pengerasan bahan sudah sesuai persyaratan untuk perkakas alat angkat komponen dongkrak rel.

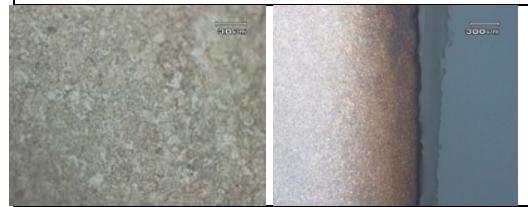
Struktur mikro bahan gigi poros struktur *martensit*, permukaan tampak proses *hardening*.

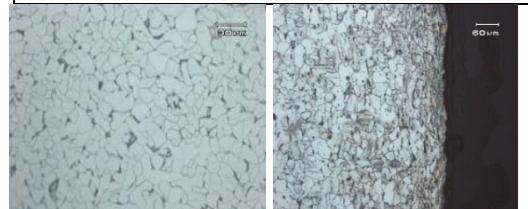
Struktur mikro pelat rumah (rangka) indikasi struktur *ferrite + pearlite* grain size 6 berbutir halus. Pada sisi dinding luar tampak struktur terdeformasi, indikasi bahwa *bushing* menerima beban tekan sehingga mikrostrukturnya terdeformasi.

1. Visual komponen rangka dongkrak rel tampak cerna-cerna oleh korosi merata pada dinding sebelah sisi dalam karena tidak terlindungi bahan anti karat. Dinding rangka yang menipis akan mengurangi kekuatan dongkrak ketika menahan poros sehingga dudukan poros menjadi longgar.
