# INVESTIGASI FRAKTOGRAFI DAN ANALISA TEGANGAN PADA KERUSAKAN BAUT M64 GRADE 10,9 YANG MENGALAMI PENGENCANGAN BERLEBIH

## *FRACTOGRAPHY INVESTIGATION AND STRESS ANALYSIS ON FAILURE OF BOLT M64 GRADE 10.9 DUE TO OVER TIGHTENING*

Apriardi Ihlas\*, Daniel Fajar Puspita, Budi Tjahjohartoto

Balai Besar Bahan dan Barang Teknik, Jl. Sangkuriang No. 14 Bandung

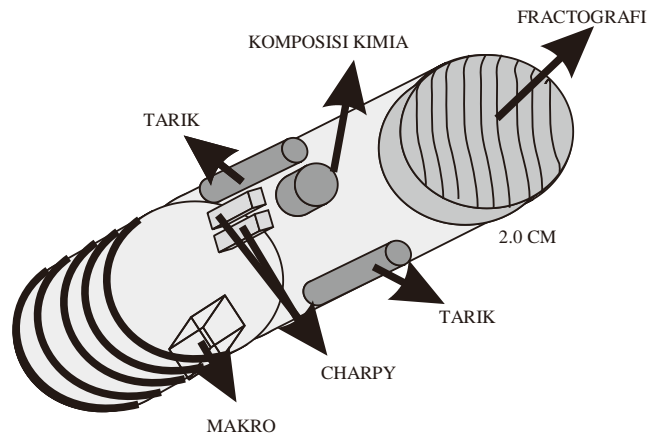
**Gambar 1.** Lokasi Pengambilan Sampel Pengujian dan Pemeriksaan

Serangkaian pemeriksaan dan pengujian akan dilakukan setelah dilakukan penentuan lokasi uji, khususnya untuk pengujian. Beberapa jenis pengujian dilakukan hanya untuk verifikasi material. Lokasi pengambilan spesimen uji lebih lengkap dapat dilihat pada Gambar 1.

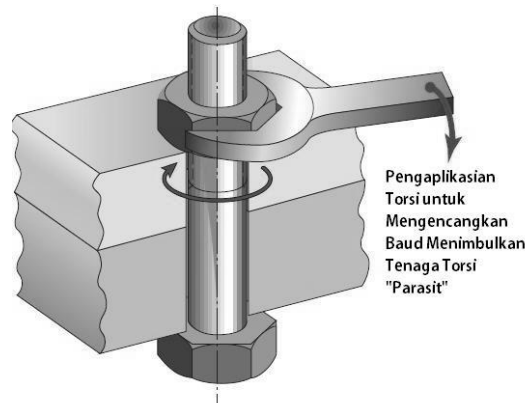
**Gambar 10.** Skema Beban Torsi yang Terjadi Saat Pengencangan Baut [18]

Berdasarkan perhitungan di atas terbukti bahwa telah terjadi *over-torquing* pada proses pengencangan baut M64 grade 10,9. Hal ini membuktikan bahwa material baut juga berbeda antara *grade* 8,8 dan 10,9, yaitu baja 40 Cr pada *grade* 10,9.
