# ANALISA KEGAGALAN KERETAKAN PERMUKAAN LUAR SUDUT ANTARA KEPALA DAN BADAN KOMPONEN YOKE ROTOR GF21

## FAILURE ANALYSIS OF SURFACE OUTSIDE CORNER RIFT BETWEEN THE HEAD AND BODY PART ROTOR YOKE GF21

Toni Agung Priambodo, Kuntari Adi Suhardjo

Balai Besar Bahan dan Barang Teknik, Jl Sangkuriang 14, Bandung  
Email: toniagung@kemenperin.go.id

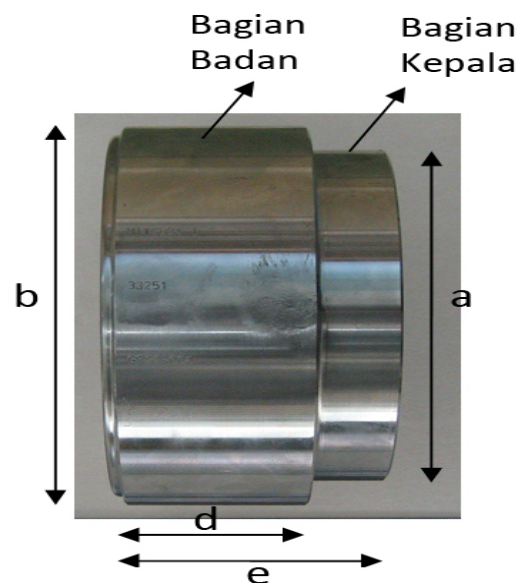
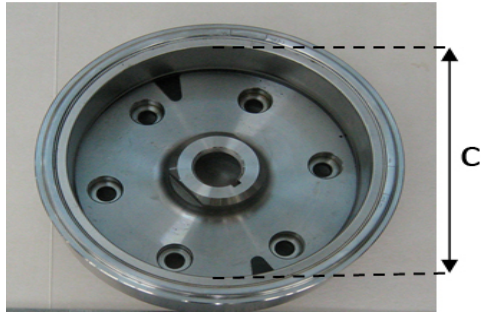
Gambar 2. Contoh 2, Produk Yoke Rotor GF21

a = 113 mm, b = 154 mm, c = 125,7 mm,  
d = 50,6 mm, e = 75,3 mm

Secara keseluruhan visual dan dimensi Yoke Rotor dapat dilihat pada Gambar 2. Untuk mengetahui nilai kekerasan (hardness) material awal, dilakukan pengujian pada material bahan baku lihat Contoh 1 pada Gambar 1. Untuk mengetahui nilai kekerasan setelah proses permesinan dilakukan terhadap Contoh 2. Uji keras dilakukan pada bagian yang retak untuk mengetahui ada tidaknya tegangan yang menjadi penyebab retak. Pengujian kekerasan dilakukan dengan metode Vickers pada beban 1 kg. Lokasi pengujian kekerasan lihat Gambar 4.

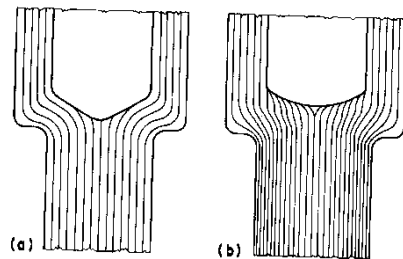
Kemudian bahan baku tersebut dipotong dan ditempa pada temperatur 1200°C. Dari arah butir yang ada pada bahan baku dan arah tempa yang diberikan, ada kemungkinan terjadi keretakan pada bagian sudut jika desain penempaan yang dilakukan tidak tepat. Hal ini ditunjukkan pada Gambar 5.

Gambar 5. (a) *Flowline* dari Arah Butir yang Diinginkan. (b) *Flowline* dari Arah Butir yang Tidak Diinginkan [1]
