PENGGETASAN LOGAM CAIR PADA CAPILLARY TUBE BAJA TAHAN KARAT 316

LIQUID METAL EMBRITTLEMENT (LME) OF 316 STAINLESS STEEL CAPILLARY TUBE

Apriardi Ihlas

Balai Besar Bahan dan Barang Teknik, Jl. Sangkuriang No. 14 Bandung 40135
Email: apriardi.ihlas@gmail.com

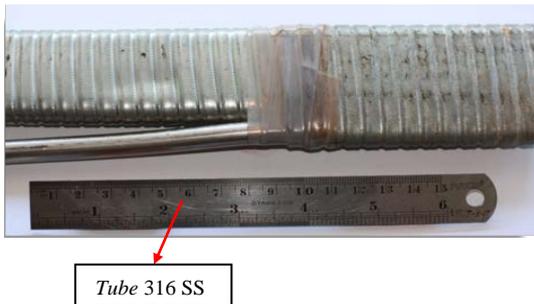
Gambar 2. *Tube 316 SS* pada Unit *Centriline Cel Flat*

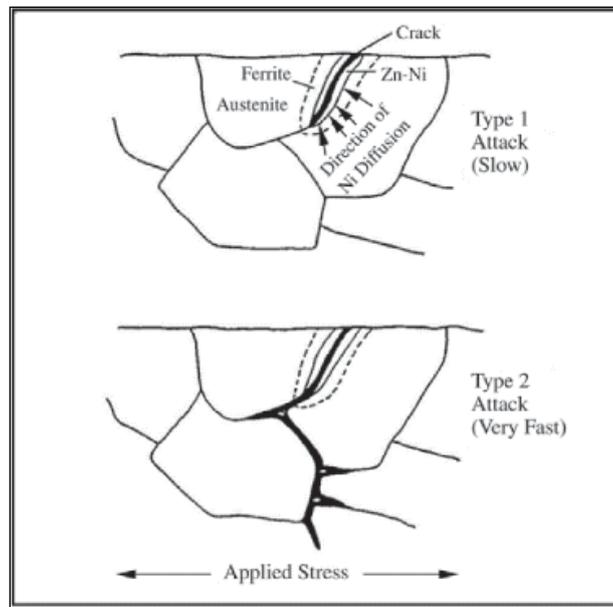
Skema pada Gambar 14 menunjukkan bahwa pergerakan retak adalah intergranular. Model retakan ini menyerupai retak SCC (*Stress Crack Corrosion*), namun hanya sedikit bercabang.

1. Tipe I: Proses *embrittlement* terjadi relatif lambat. Reaksi mulai terjadi pada temperatur 420°C, ketika *seng* berwujud cair dan menyebar. Dan ketika mencapai temperatur di atas 750°C terjadi reaksi antara seng dan nikel. Difusi nikel ke daerah yang dominan seng untuk membentuk senyawa intermetalik menyebabkan terjadinya kekosongan nikel di dekat batas butir austenit, *nickel depletion*. Penurunan kandungan nikel menyebabkan terjadinya transformasi fasa dari austenit menjadi ferit. Perbedaan volum antara kedua fasa tersebut akan mengakibatkan munculnya *thermal expansion* yang pada akhirnya retakan mudah terjadi di batas butir. Hal ini sesuai dengan gambar struktur mikro yang menunjukkan bahwa patahan yang terjadi adalah *intergranular crack*.

2. Tipe II- Proses *embrittlement* terjadi relatif lebih cepat. Membutuhkan tegangan eksternal untuk memfasilitasi inisiasi retak berlanjut. Retak yang cenderung tegak lurus terhadap beban tarik.

Gambar 14. Skema Mekanisme Penetrasi 2 Tipe *Liquid Metal Embrittlement* (LME) oleh Seng pada Baja Tahan Karat Austenit [6]

Berdasarkan pemeriksaan metalografi menunjukkan bahwa retakan tegak lurus terhadap beban tarik (berasal dari *internal working*) dan tembus. Tipikal ini sangat sesuai dengan tipe II

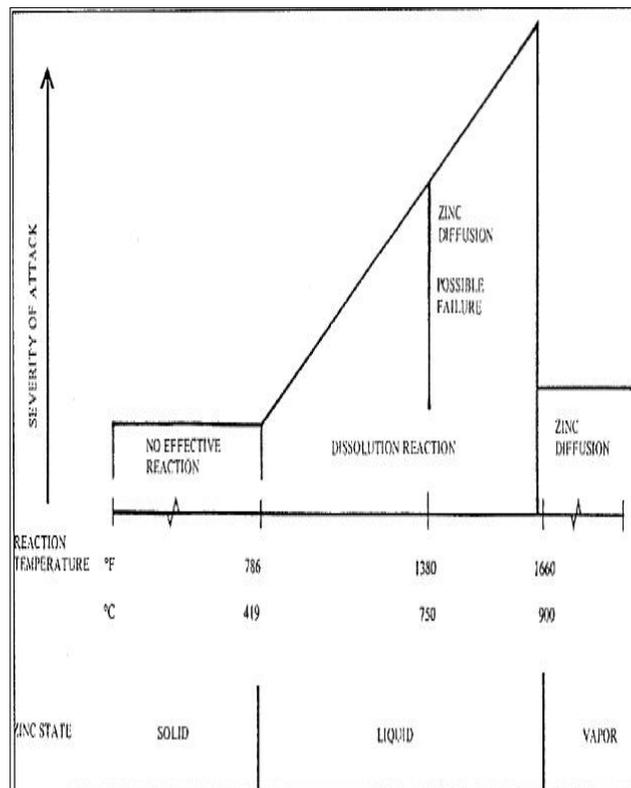
bahwa temperatur telah mencapai lebih dari 750°C. Penetrasi seng yang telah sampai ke ujung permukaan retak dari arah dalam *tube*.

Gambar 15. Kurva Reaksi Seng dan Baja Tahan Karat Austenit Berdasarkan Temperatur [14]

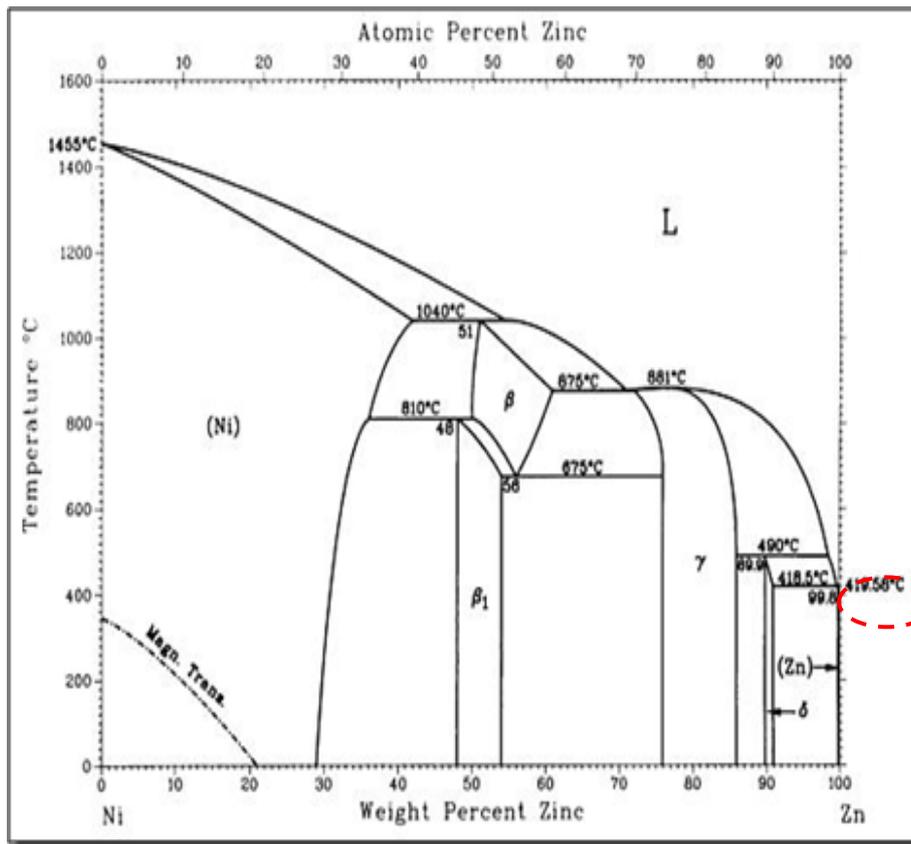
Sistem diagram fasa biner nikel-seng seperti yang ditunjukkan pada Gambar 16 memperlihatkan beberapa kemungkinan fasa yang terbentuk berdasarkan temperturnya, yaitu: logam cair seng, fasa intermetal nikel-seng, dan larutan padat. Diagram fasa ini menjelaskan kemungkinan terbentuknya beberapa fasa intermetal nikel-seng di atas temperatur cair seng. Terbentuknya paduan antar logam nikel-seng menunjukkan terjadinya pengurangan kandungan nikel pada baja tahan karat austenitik. Penurunan

kandungan nikel sebagai pembentuk fasa austenitik akan mengakibatkan terjadinya perubahan fasa menjadi feritik. Sedangkan kedua fasa tersebut memiliki ukuran volum yang berbeda, sehingga menyebabkan menjadi penyebab terjadinya penggetasan di batas butir.

Gambar16. Diagram Fasa Biner Ni-Zn [15]
