REPOSISI PIPA TRANSFER LINE FLARE STACK DENGAN ALAT ROLL GESER DAN METODE PENARIKAN

REPOSITION OF PIPE TRANSFER LINE FLARE STACK WITH ROLL SHEAR TOOL AND WITHDRAWAL METHOD

Sulardi

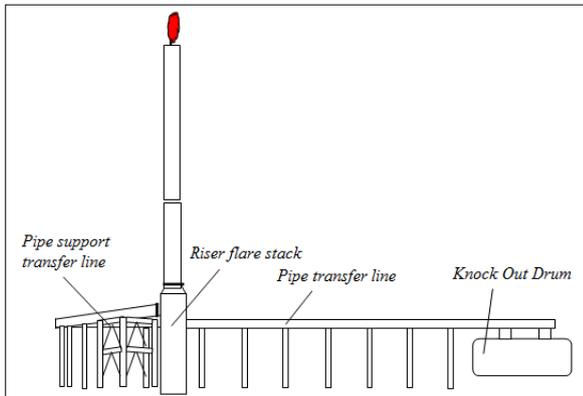
Gambar 1. Komponen Konstruksi Flare Stack

Flare stack terdiri dari tiga komponen alat utama yaitu *knock out drum (KOD)*, *pipa transfer line* dan *riser flare stack* sebagaimana ditunjukkan pada Gambar 1. Salah satu bagian yang tidak terpisahkan dari peralatan *flare stack* adalah *pipa transfer line* yang berfungsi untuk mentransfer *off gas* dari seluruh unit kilang dan mengalirkannya secara natural ke *flare stack* untuk dibakar [3,4].
