PENGARUH PARAMETER LAS PROSES SAW TERHADAP PENINGKATAN KUALITAS SAMBUNGAN LAS TABUNG BAJA LPG

THE INFLUENCE OF SAW WELDING PARAMETERS ON QUALITY IMPROVEMENT OF LPG STEEL CYLINDER WELDING JOINT

Surasno

Balai Besar Bahan dan Barang Teknik, Jl. Sangkuriang 14 Bandung 40135
Email: surasno2005@yahoo.co.id

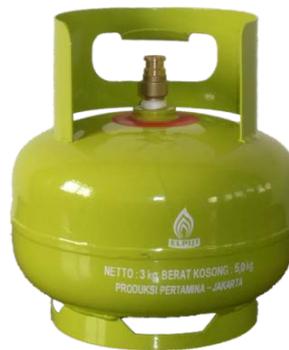
Gambar 1. Tabung Baja LPG 3 kg [1]

Tabung LPG dibuat dari bahan baja karbon rendah [5]. Penyambungan badan tabung bagian atas dan bawah di las cincin (*welded circumferential joint*) dengan sistem tumpang (*jogle offset*) pada komponen bagian bawah. Sambungan komponen dilas dengan proses *Submerged Arc Welding* (SAW) [3], Gambar 2. Proses SAW dipilih karena efisien, murah dan cepat.

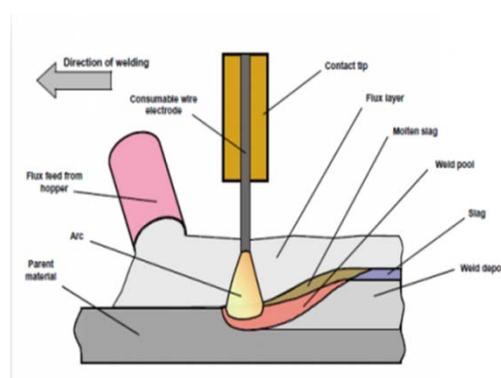
Gambar 2. Penampang Proses Las SAW [3]

Proses *automatic welding* posisi datar, pengumpanan *filler material* dari kawat gulungan bersamaan dengan pengumpanan *flux*. Polaritas DCEP arus searah elektroda positif akan memberikan efek penetrasi dangkal [6], oleh karena arus listrik yang digunakan tinggi maka akan memberikan efek penetrasi kearah *vertical* yang dalam [6]. Sedangkan pada bagian *hand guard* dan *foot ring* disambung dengan cara proses SMAW atau GMAW.

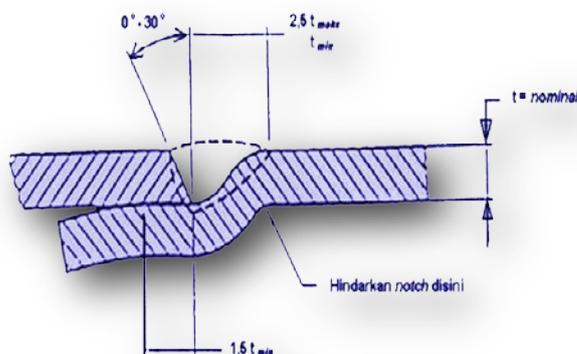
Welding Design butt joint las tumpang sejajar Gambar 3. Posisi las mendatar dan tabung berputar, lebar dan tinggi manik 1,5 t pelat (SNI 1452:2011). *Bevel upper body* dan *Jogling lower body* diperiksa dan dipastikan bersih tidak terdapat tempelan plastik, debu, minyak atau kotoran yang menempel.

Gambar 3. Penampang *Welding Design*

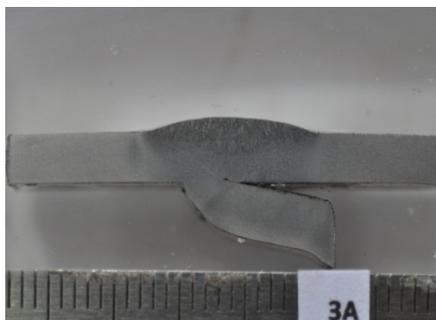
Pada penampang *macrostructure* di logam las, HAZ dan bahan induk tidak dijumpai adanya cacat UC, porositas, *LOF*, *LOP*, *slag*, dan retakan lihat Gambar 4. Tinggi manik las 1 s.d 2 mm merupakan indikasi proses pengelasan berlangsung baik sesuai dengan hasil uji radiografi tidak dijumpai cacat las. Dengan demikian hasil *Macrostructure* fusi las baik. Akan tetapi bilamana peleburan logam induk dan *filler* tidak berlangsung sempurna, sambungan las tidak akan ter-*dilusi* baik dan akan membentuk *LOF*, hal mana dapat disebabkan oleh parameter pengelasan arus dan tegangan rendah, tetapi kecepatan las tinggi.

Gambar 4. Pengamatan Penampang *Macrostructure*
