PENINGKATAN KUALITAS SAMBUNGAN LAS PEDAL REM MENGUNAKAN PROSES GMAW

QUALITY IMPROVEMENT OF WELDING BRAKE-ARM CONNECTIONS USING GMAW PROCESS

Surasno

Balai Besar Bahan dan Barang Teknik, Jln Sangkuriang 14 Bandung 40135
Email: Surasno2005@yahoo.co.id

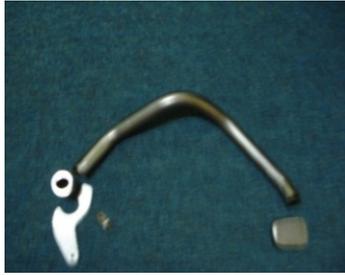
Gambar 1. Komponen Pedal Rem Sebelum Dilas

Bahan-bahan logam yang dipakai untuk percobaan pada penelitian peningkatan mutu sambungan las pedal rem pada proses GMAW gas pelindung CO₂100% dan gas pelindung campuran (Ar75% CO₂25%) adalah bahan pelat dan pipa baja karbon rendah spesifikasi JIS G 3131 SPMC P-Q, STKM 13-AC standar JIS G3445 [6]. Bahan-bahan logam ini dibuat komponen pedal rem terdiri dari: 1. *Brake shoe* (pijakan rem) bahan SPCC, 2. *Arm* (lengan rem) bahan STKM 11C, 3. *Bosh* bahan STKM, 4. *Rod* bahan SPHC, 5. *Rub spring* bahan SPHC, 6. *Return spring* bahan SPHC [7]. Bentuk komponen pedal rem ditunjukkan pada Gambar 1 s.d Gambar 3.
